# 兵庫県南部地震による淡路島の被害状況調査

松田 誠祐・大年 邦雄・松本 伸介・篠 和夫

## Field Research on the Damages of Awaji Island Due to the Hyogoken-Nanbu Earthquake, 1995

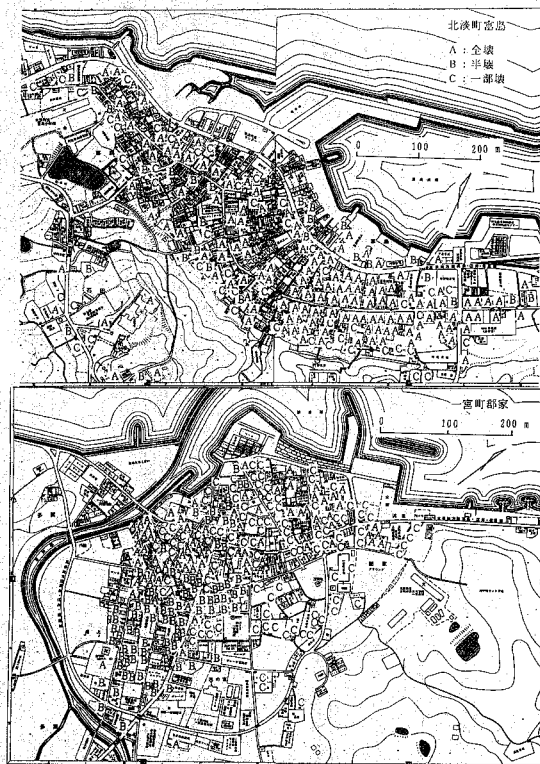
地震発生から1週間後に、淡路島北部の5町（淡路町、北淡町、一宮町、津名町、東浦町）を対象として、被害家屋の場所と被害程度（A:全壊、B:半壊、C:一部壊）を住宅地図に記入してゆく踏査を実施した。第1図は、それらのうち、北淡町富島地区および一宮町郡家地区における被害家屋の分布を示したものである。とくに富島地区では、全壊家屋が集中しており、背筋の寒くなるような踏査であった。なお、北淡町全壊家屋は、後述するように、野島断層<sup>1)</sup>に沿って分布し、中でも、富島、野島および平林などの地区に集中している。

第1図：北淡町富島地区および一宮町郡家地区の家屋被害分布

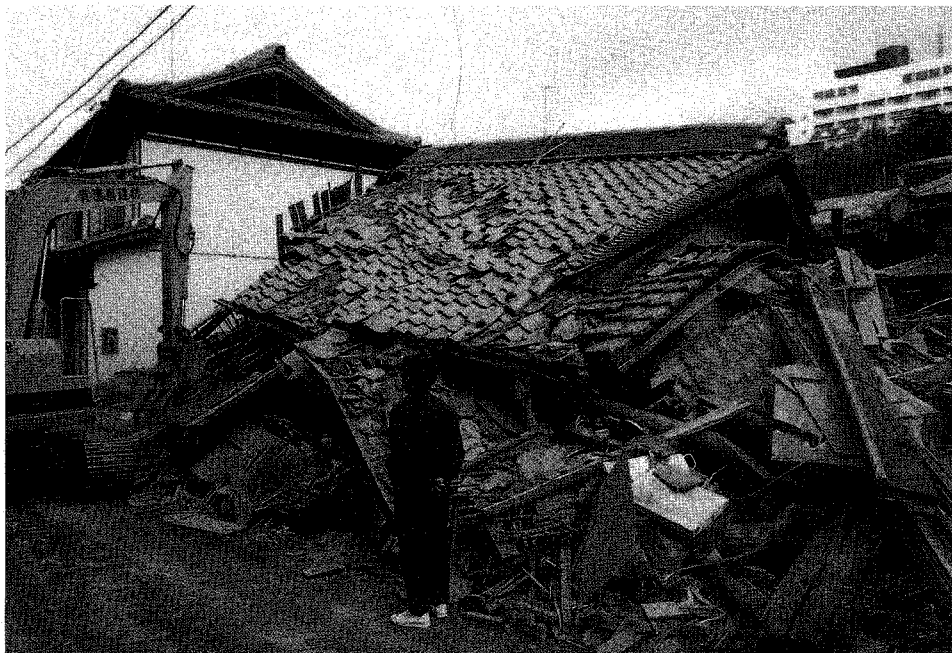
対策には有効であったが、今回のような直下型地震では被害を助長した可能性が大きい。すなわち、多くの住民は、「持ち上げられてどすんと落とされたような揺れだった」と話しており、それを裏付けるように、重い屋根に押し潰された格好の家屋（第1写真）が多数見られるのが淡路島における家屋被害の大きな特徴である。一方、基礎にきちんと固定されていた家屋では、第2写真に示すように、瓦は落ちても潰れずに残っているものも多く見受けられた。

第1写真：屋根に押し潰された格好の家屋（北淡町富島地区）

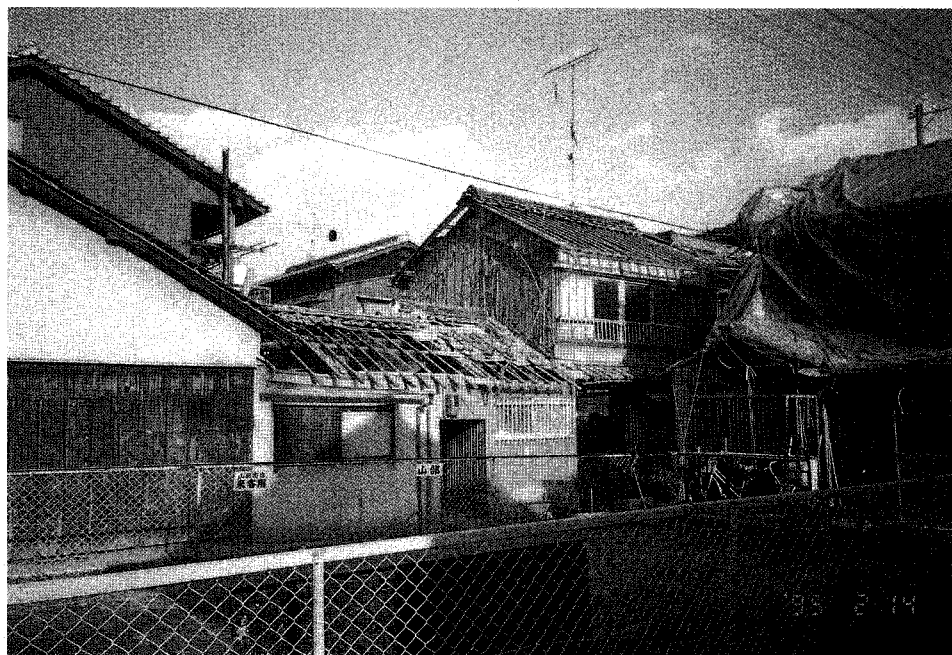
第2写真：瓦は落ちたが潰されずに残った家屋（一宮町郡家地区）

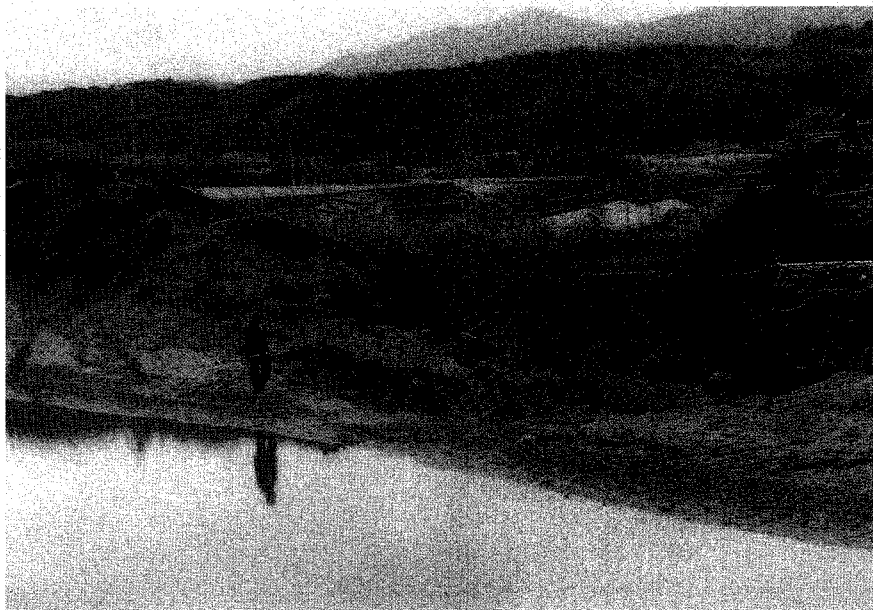
第3写真：井手ノ尻池の決壊状況

決壊したため池は一宮町尾崎の井手ノ尻池(第3写真)で、堤高が約6.5m、堤頂長156mの均一型で、典型的な皿池である。第4図に示すように、L字型の堤の内、南北に長い主堤の中央部がおよそ60mにわたり、ほぼ堤全体が後法先の池に落ち込むような形で崩壊している。堤体はまさ土で砂質分が多く、後法先は下の池の貯

水面に接しており、さらに、斜面長は前法より後法がかなり長い。また、池敷に噴砂痕が多数見られた。これらのことから、液状化による崩壊の可能性も考えられる。

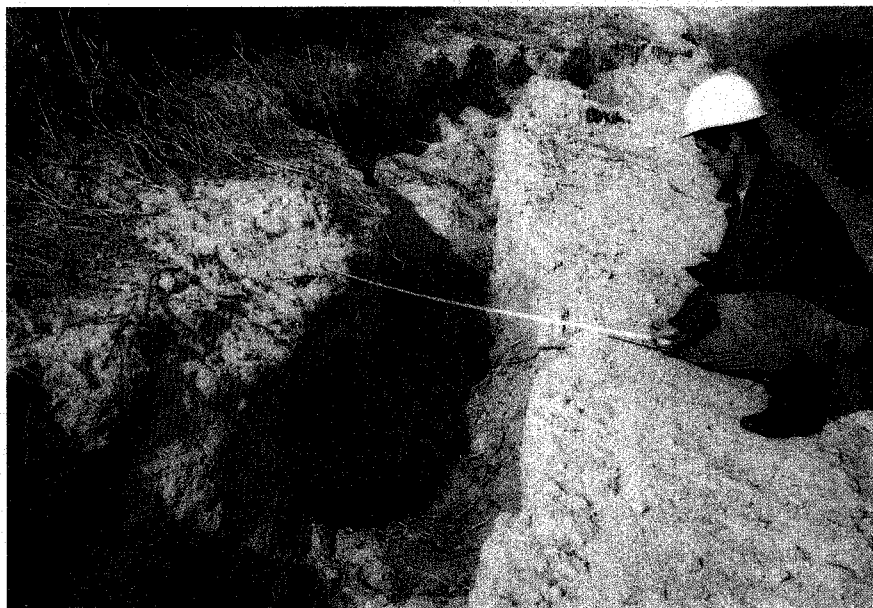
第4写真：荒神池の前法縦断亀裂

その他のため池の被災状況の典型は堤頂縦断亀裂と、前法縦断亀裂であり、その他に堤頂横断亀裂も数例見られた。前法縦断亀裂の規模の最も大きかったのは一宮町尾崎の荒神池（第4写真）である。堤頂部に主たる亀裂が3本あり、中央部で2本の亀裂をはさみ、幅およそ1m、長さ20m にわたり深さ10cm程度陥没していた。さらに前法縦断亀裂が表に示すように生じていた。

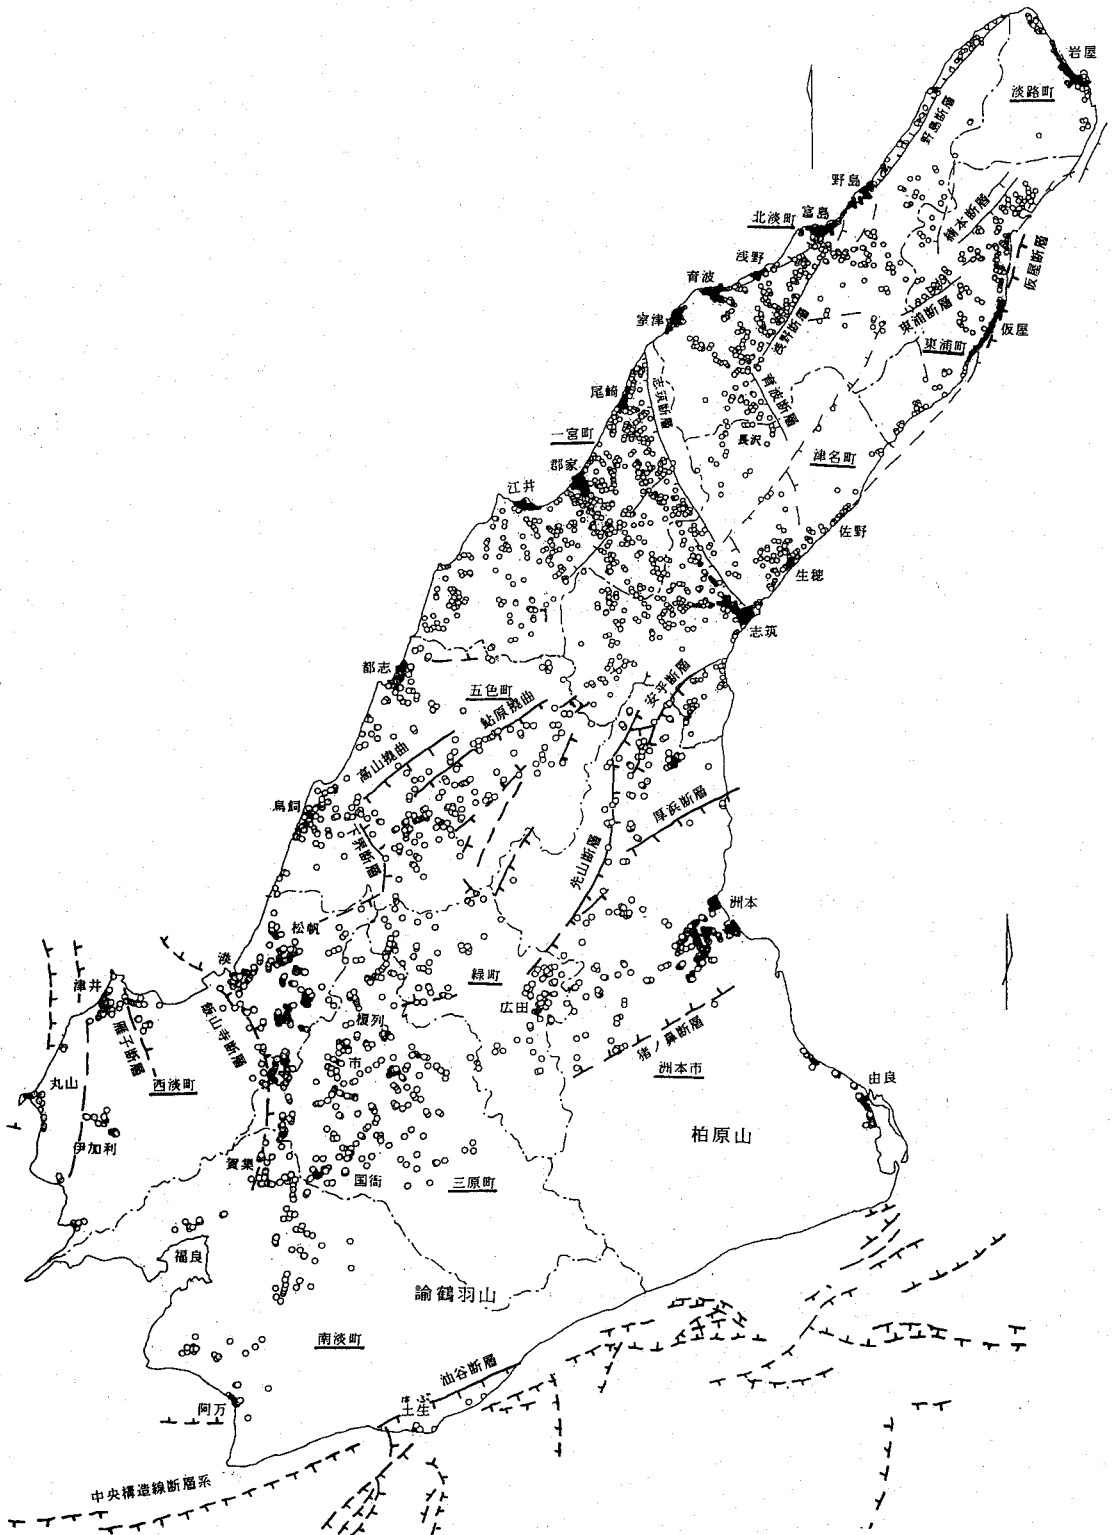
第2図：「取壊し撤去申請家屋」の分布と断層位置

以上より、家屋被害の分布は、断層の分布と密接な関係にあることが示され、淡路島においては、断層に沿う地域には必ずといってよいほど被害分布が見られることがわかった。第2図に示した家屋被害の分布図を活用すると、新たな断層の存在を見出す可能性もあり、さらに、これからの防災対策を策定する上での活用も期待される。ただし、家屋の被害は断層のみによって規定されるわけではないので、詳細な議論には、家屋構造や地質ならびに地震波の増幅特性等に関する検討が必要である。

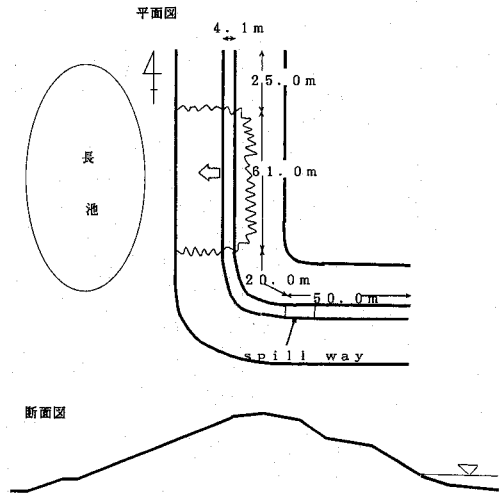
第4図：井出ノ尻池の被害

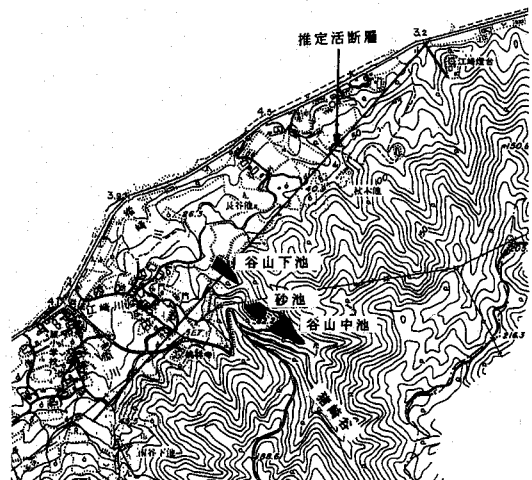
また、たとえば北淡町江崎の猪崎谷には第5図に示すように下流から谷山下池、砂池、谷山中池の3個の池が並んでおり、谷山下池付近を野島断層が走っていると考えられる。このうち、谷山下池と谷山中池の被害は大きいが、中央に位置する砂池では被害が生じていない。こうした現象は他にも多数あり、理解することが難しい。このことは、地盤、地形、堤体の規模や形状、形式、築造年代、構成材料等々が複雑に関係しているものと考えられるが、このような被災と無被災との境界が何故に存在するのか、盛土や堤体などの設計を考える上で、今後の検討課題であると思われる。

第5図：北淡町猪崎谷付近

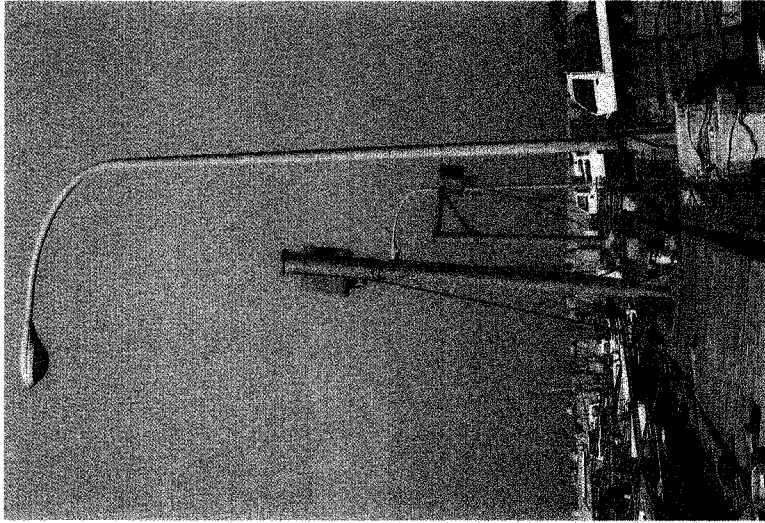
第6写真：物揚場の傾いたクレーン（尾崎漁港）

漁業の活動拠点である漁港の被害は物揚場や荷捌所といった中枢部に多く見られ、そこでは前出・地割れ・沈下といった被害を受けている(第5写真)。物揚場に簡易なクレーンが設置されている場合には、それが傾いて機能を失っているものもある(第6写真)。また、防波堤では、ケーソンのずれている箇所が見られ、ずれ変形の程度は先端部で最も大きくなっている。これらの被害箇所には、被害の拡大を防止し、構造物機能を確保する程度の応急処置が施されているが、完全復旧には至っていない。

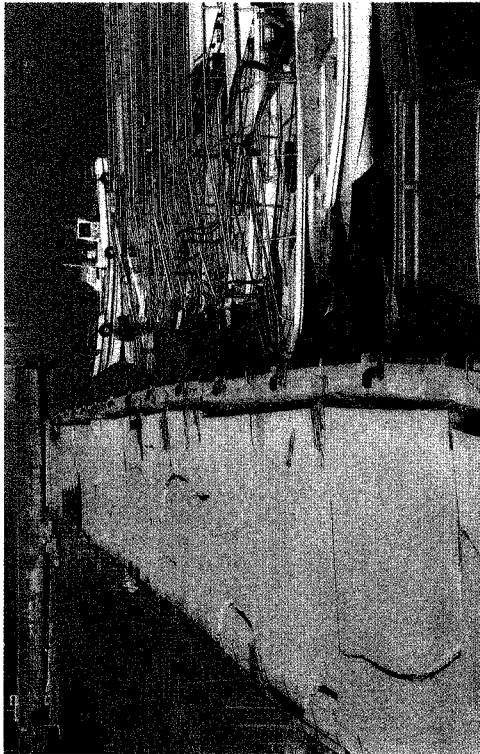
第5写真：物揚場の被害状況（室津港）

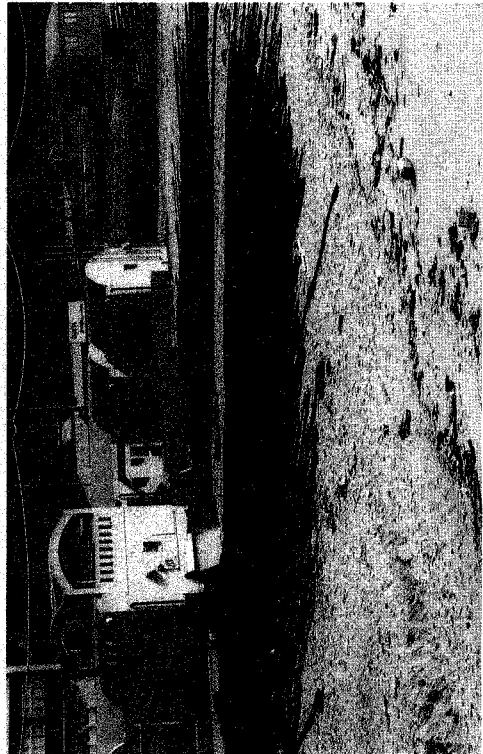
第7写真：海岸に放棄された海苔網

淡路島では、いかなごやチリメンなどの加工業及び海苔の生産が盛んであるが、それらの加工施設が地震被害を受けたために操業をやむなく中止せざるをえない状況に追い込まれた。とくに海苔については、北淡路町が主要な生産地であることに加え、生産の最盛期における震災であっただけに被害の痛手は大きかった。加工生産が出来ないために、海苔網が海岸に放棄されている象徴的な光景が見られた(第7写真)。淡路島水産加工業共同組合が2月にまとめた被害および被害額は第2表に示すようであり、淡路島の水産加工業が受けた地震被害の大きさが伺える。
