実物フランス水車ランナのキャビテーション損傷観察

On Cavitation Erosion in Prototype Runner of Francis Turbine

Abstract: We studied deformation and pit formation features due to cavitation erosion in a prototype runner in a Francis turbine with a SEM (scanning electron microscope) and a regular microscope.

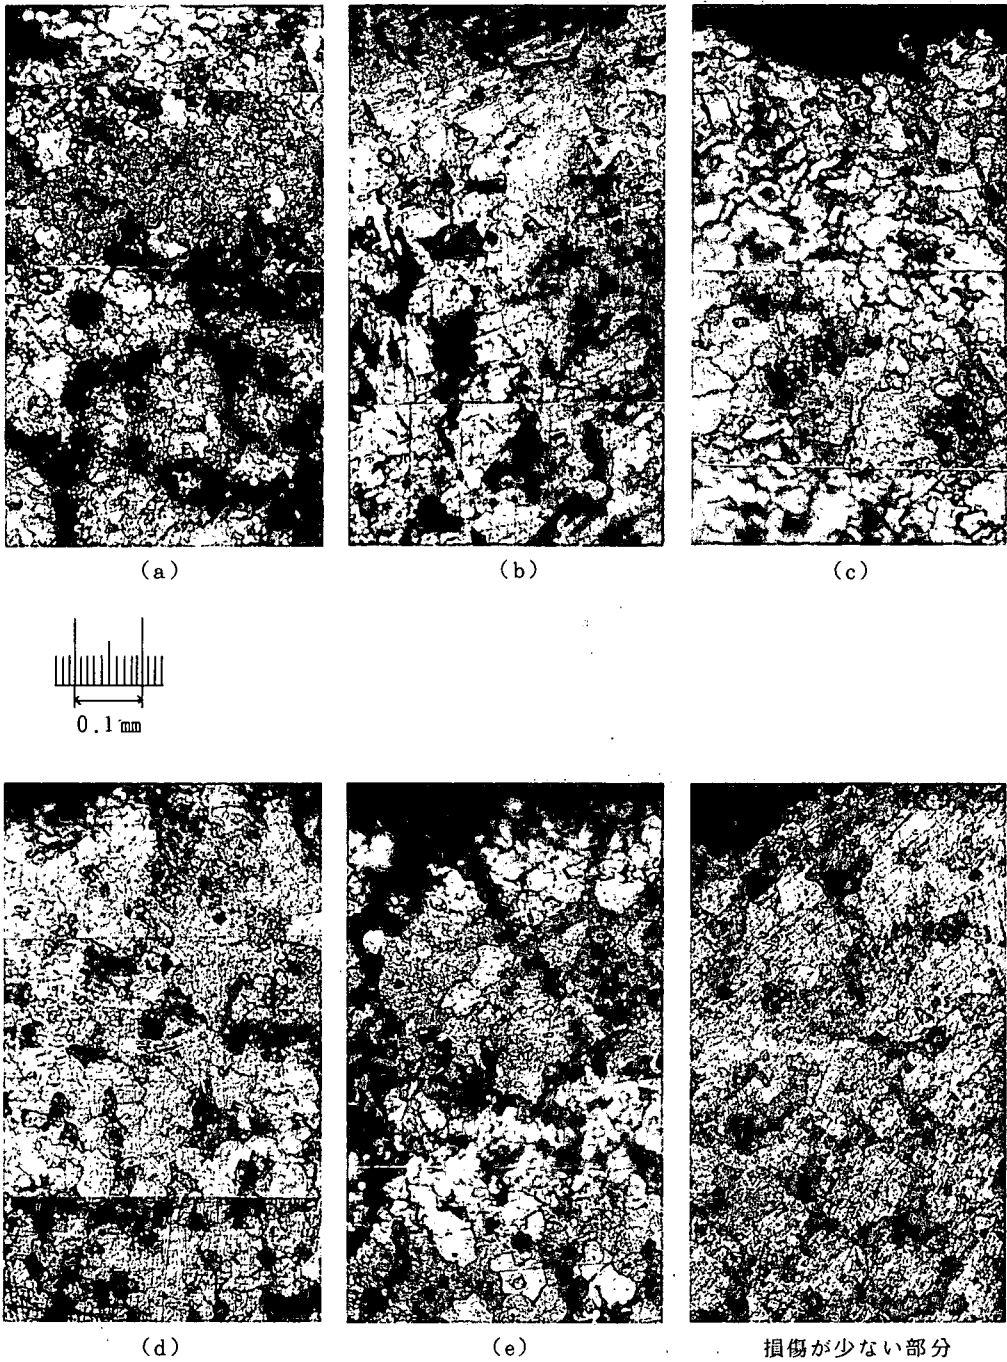
写真3 損傷部断面の金属顕微鏡写真

さらにこれ等の5個の特徴をもつ箇所について断面方向の反射型顕微鏡による金相写真を写真3に示す。いずれの写真も鋳鋼としての白地のフェライト素地に網目状のパーライトが黒くみうけられ, 5箇所の表面の損傷パターンのちがいによって内部の組織に多少のちがいはみられるものの大きな変化はみられず, またスリップも生じていない。なおタイプ(d)の場合でも結晶粒界に達する深い亀裂もみられなかった。
