物 部 川 永 瀬 ダ ム 地 点 の 地 質*

(土木地質に関する資料——其の1)

甲 藤 次 郎

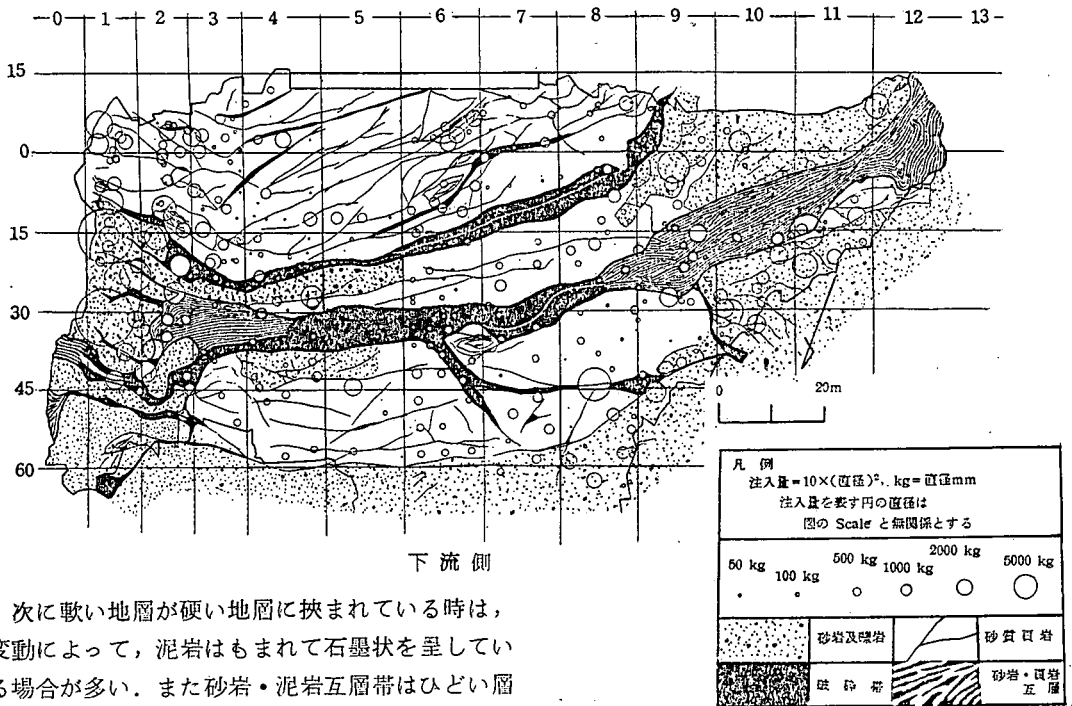
第4図 河床部地質図及びグラウト注入量
上流側 (永瀬ダム工事事務所作成)

発達する。例へば右岸標高185m(PL. I, Fig.1)の観察によると、日比原層の礫岩の露出する約13m間には顕著な辻面5、永瀬層の泥質砂岩約22m間には同様辻面9が数へられ、辻面の走向・傾斜・辻りの方向はまちまちであり、辻面を境として甚しい場合には4~20cmの隙間が認められた。又同写真で明らかな様にこれらの岩石には無数の亀裂を生じており、多量のグラウトによるセメント注入が必要であった(第4図参照)。

河床部地質図(第4図)にグラウトによるセメント注入量が示されているが、礫岩・砂岩には亀裂が多く極めて多量のセメント注入を必要としたことが知られる。之に反し破碎帯や擾乱した五層帯にはグラウトが余り効かないので、その処理には主としてコンクリートによる置換が行われた。例へば左岸の五層帯(PL. II, Fig. 3)は出来るだけ深くきりこんで、コンクリートで置きかへられ(PL. III, Fig. 4)、又その堤体前面の露出には Protect wall が設けられた。次に堤軸線を横切る断面はグラウトトンネルによってグラウトされた。

耐荷力の増強には、(1)河床部及び左右兩岸の破碎帯のコンクリートによる置換。(2)コンソリデーショングラウト(基礎全面にわたり20m²に1本の割合で深さ5~6mのグラウト実施)。

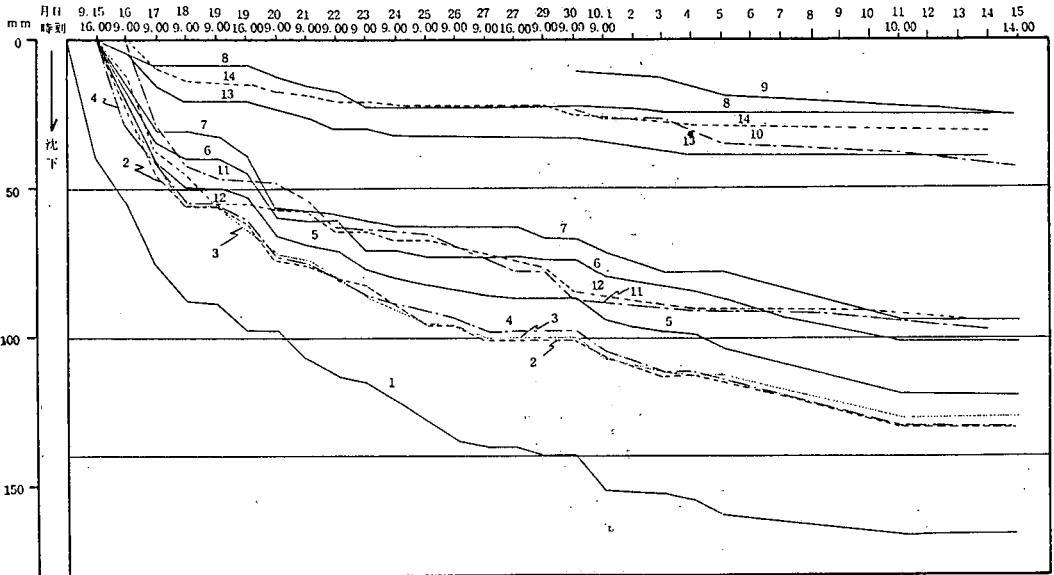
第 5 図 地盤沈下グラフ (29年9月~10月)
測点(1~14)の位置は PL. IV, Fig. 3 参照

図によると沈下の激しかったのは崩壊地から混合工場—工事課室にかけての近接地域に限られ、且つ測定開始後15日乃至20日目頃から自然に安定した様であり、その最大沈下量は165mmであった。(当時の1~14各測定位置及び主なる機械設備名称は PL. IV, Fig. 3 参照)。

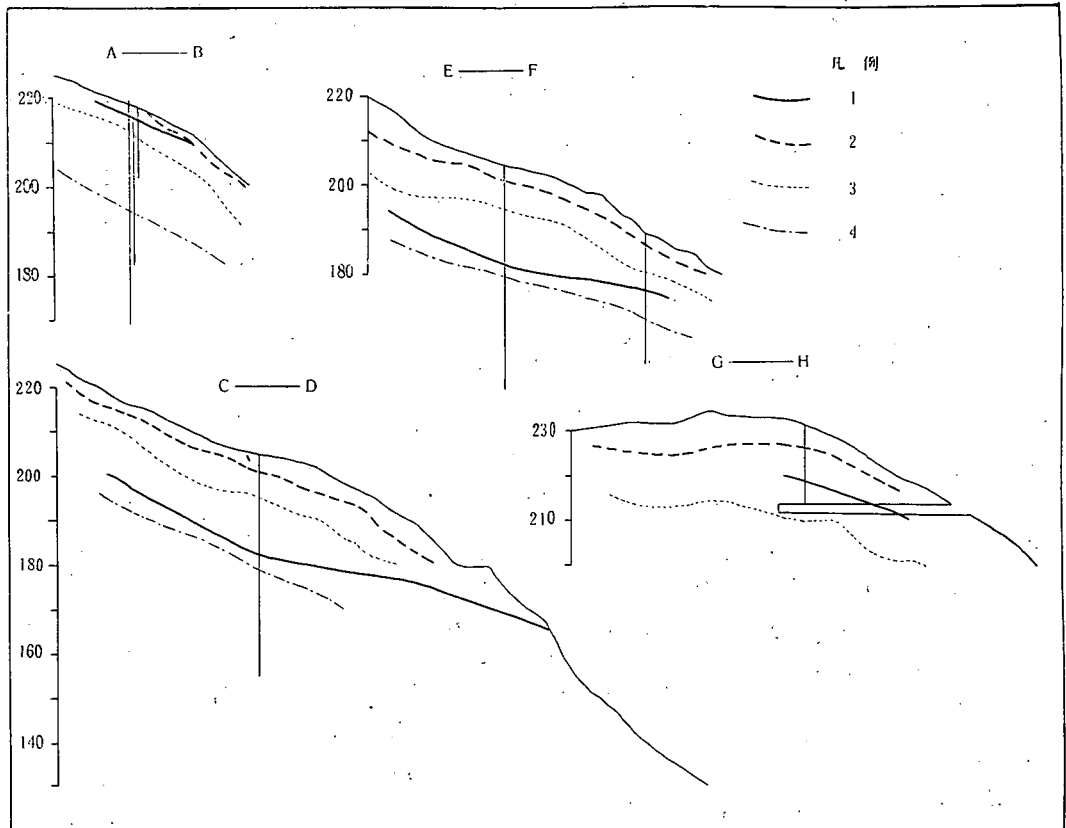
第6図 地質断面比較図

然る時は、基盤の深さについての両者の推定に相当の相違が認められる。何分筆者の資料(断面位置)が限られているので、全体的にみた崩土の

深さについて推定は決め難いが、場所によっては物探による風化帯(3層)迄を崩土に属せしめる可能性がありそうである。地辻り範囲は大体クラッ

クの示す範囲 (PL. IV, Fig. 4, 約 20,514 m²) で、その最も厚い所は混合工場付近で 22 m 内外と推定され (PL. IV, Fig. 2 の物探等深線図でも、この附近がかなり厚くなっている。但し 10 m 以内)、崩土の基盤の形は、一つの曲面をなした谷状を呈すると思はれるが、混合工場付近で幾分緩くなっていると推定される (第 6 図 C-D, E-F 断面)。崩土は、主として大小無数の角ばった礫岩及び砂岩が雑然と堆積したものでその間を砂、シルト、粘土で填充された状態である (PL. III, Fig. 3)。

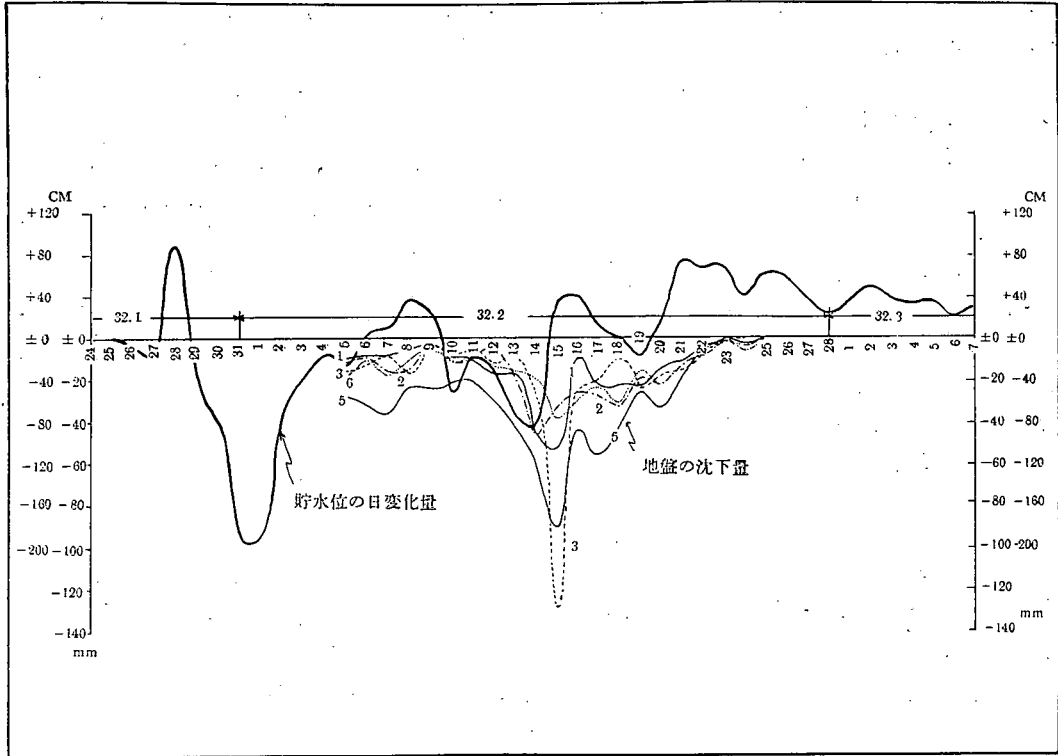
第7図 永瀬ダム貯水池周辺八幡下地域の地況状況
(測点1~6はPL. II, Fig. 4参照) (昭和32年1月~2月)

即ち両者のカーブには極めて密接な関係のある事が知られる (多小カーブのずれるのは測定時差によるからであろう)。然し取水水位が元に回復するに従って、地況は休止するに到ったのである。

これらの現象は、急激な地下水位低下に起因する崩土帯の地況を意味している。第7図は貯水位

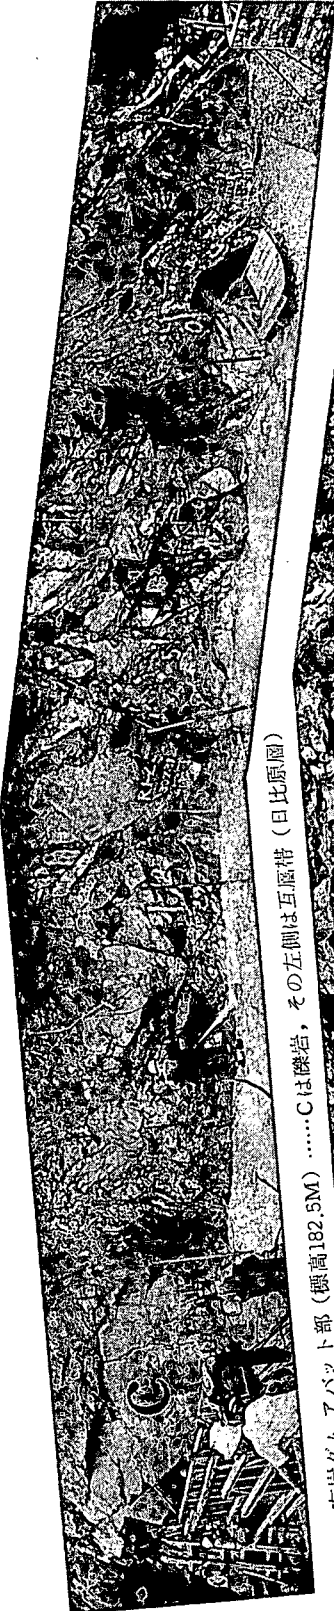
Fig. 1. 右岸ダム アバット部 (標高185M) Cは日比原層の礫岩, その右側は50cm内外の破砕帯を経て永瀬層の泥質砂岩.

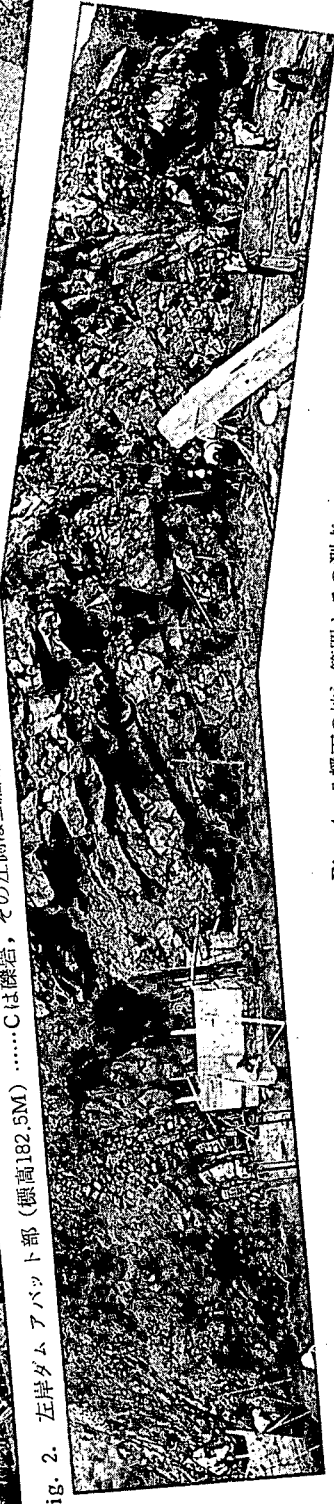
次に軟い地層が硬い地層に挟まれている時は、変動によって、泥岩はもまれて石墨状を呈している場合が多い。また砂岩・泥岩互層帯はひどい層間褶曲を呈し、軟弱帯となっている場合も少ない。例へば左岸標高182.5m(PL. II, Fig. 2)には日比原層に属する礫岩に挟まれた砂岩・泥岩互層が露出し、激しい褶曲構造を呈し、この互層帯の露出する約15m間には断層6が認められた。又この互層帯の下流側の礫岩には多数の不規則な割目や節理(N74°W・80°N, N15°W, 34°N)及び断層が発達している。

Fig. 2. 左岸ダム アバット部 (標高182.5M) Cは礫岩, その左側は互層帯 (日比原層)

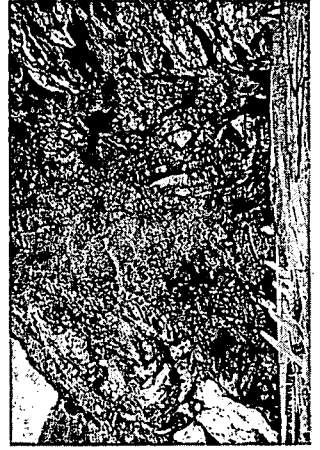
Fig. 3. Fig. 2. の擾乱した互層帯

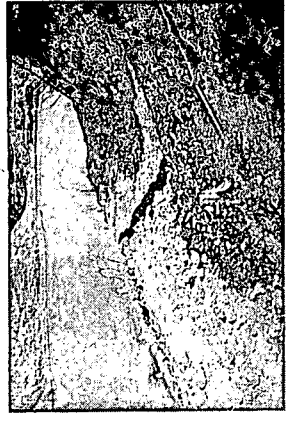
のであるが、2月1日からこの地域に急激な地盤沈下、亀裂等が起り、当時の最大沈下量は1.0m内外に達した模様である。この対策として、水位

Fig. 5. 測点1のクラック (32年2月21日)

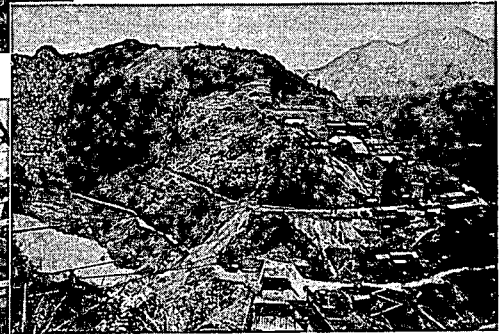
Fig. 4. 左岸アバット部と施工設備地帯

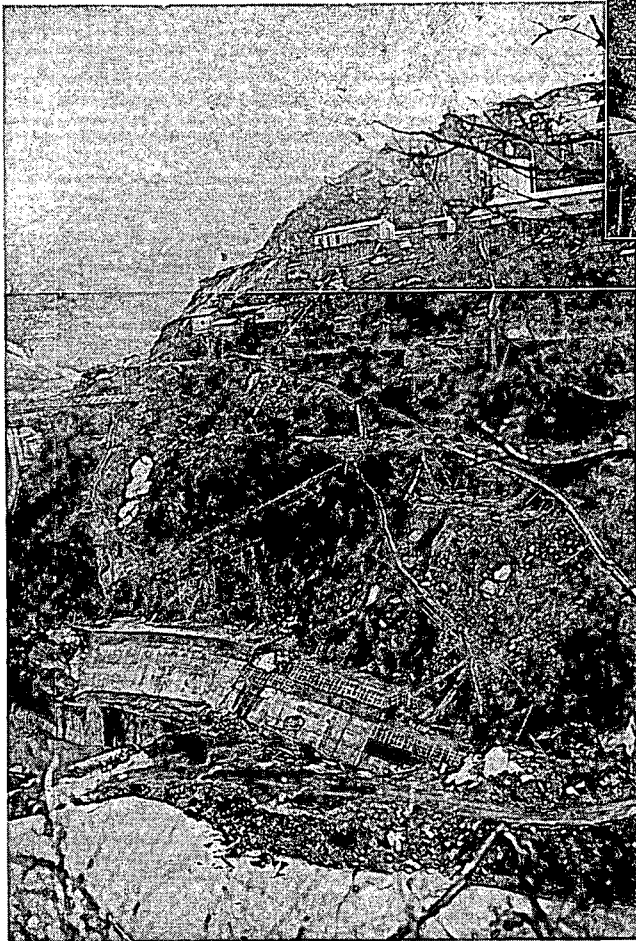
さてこの施工設備地帯が地氾を起した直接の原因は、29年9月の裾部の崩壊であり、又12月下旬頃から再現した地氾は、同年10月20日頃から12月21日にかけて行はれた崩壊面の Wall 築造の為の基礎掘削によるものと思はれる。もちろん素質の原因が共に作用したからであり、このほか施設ができた後の条件の変化も加はっているに相違ない。これらの 2~3 の点をあげると、

Fig. 3. 施工設備地帯裾部の崩壊

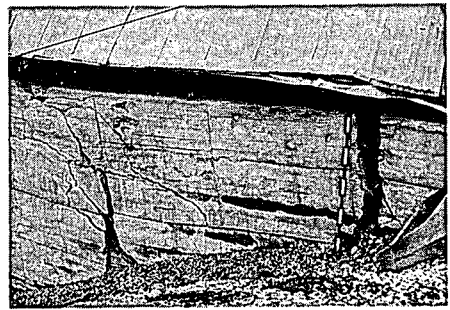
その後一応安定していた本地帯は、同年12月下旬頃から再び顕著な地沈現象を生じた。沈下の測定は同年12月23日以降計画的に行はれたが、その最大沈下量は70mmであった。この間の沈下量を測定日毎に等沈下線図で表はする PL. V, Fig. 1~Fig. 5 の如くなる。尚この間の総沈下量を示すと PL. V, Fig. 6 の通りである。測点の少い事、測量誤差等を考へれば多小人為的になるが、これらの図から各測定値の最大は大体混合工場から骨材置場迄とんでいたと思はれる。又この間地表面及び構造物には多数の亀裂を生じた(PL. IV, Fig. 4, PL. III, Fig. 5, 6)

Fig. 5. 骨材置場の区割壁の主鉄筋の切断と wall のクラック

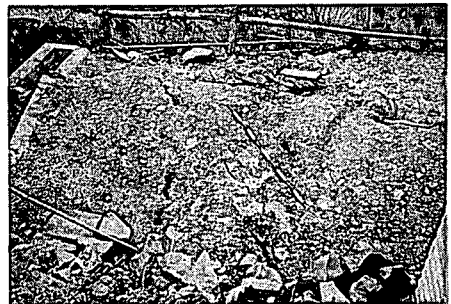
Fig. 6. 地割れと段落ち (PL.Ⅳ, Fig.3 の測点12附近)

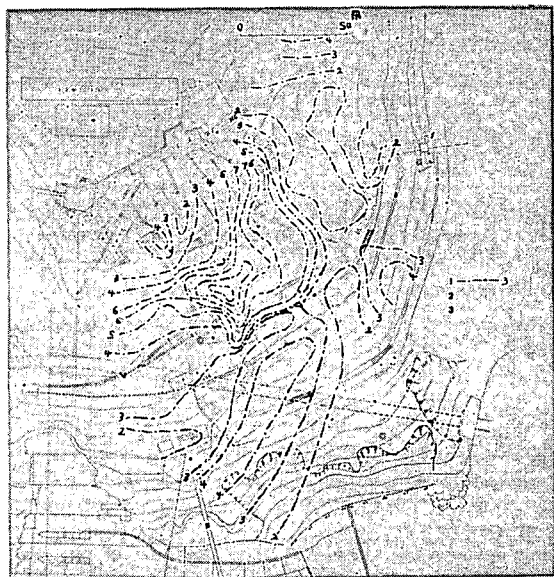
Fig. 2. 物探による崩土の等深線図（文献6より引用）

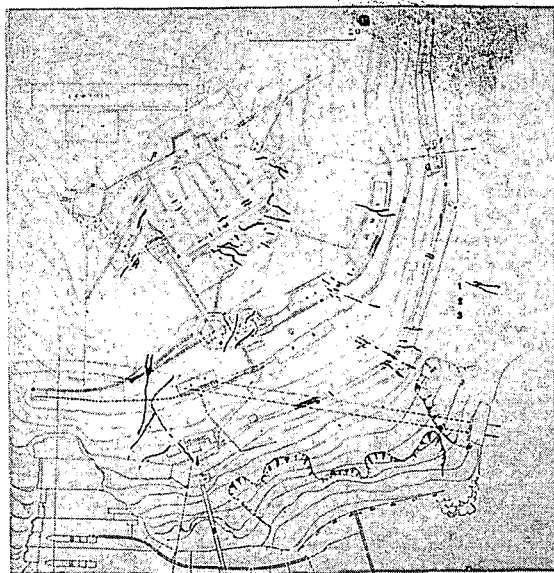
Fig. 4. クラック（30年1月6日現在）

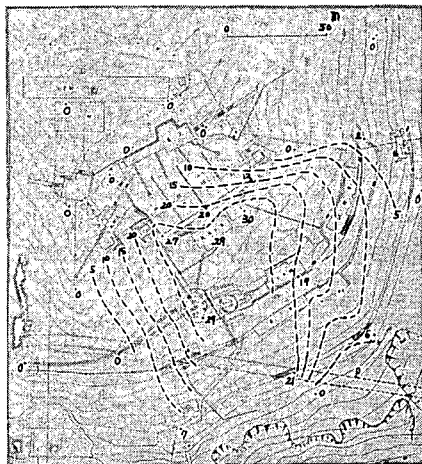
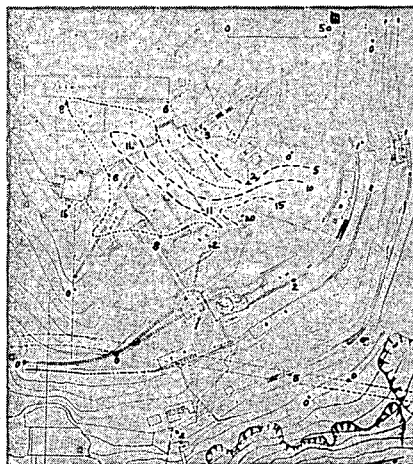
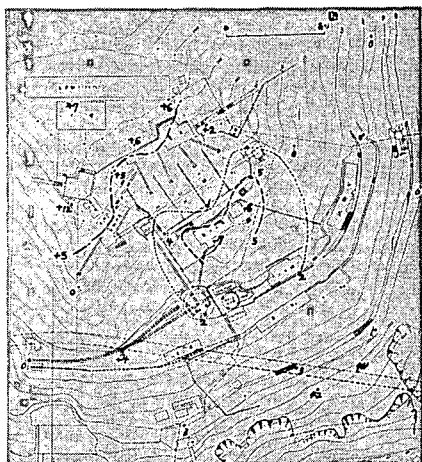
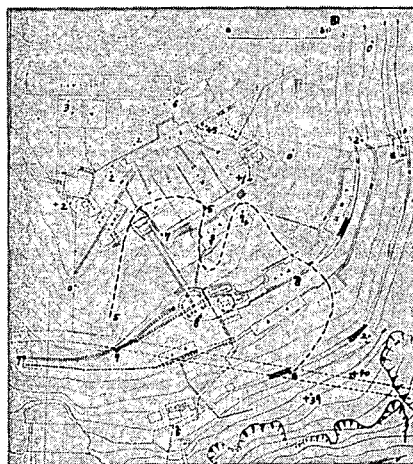
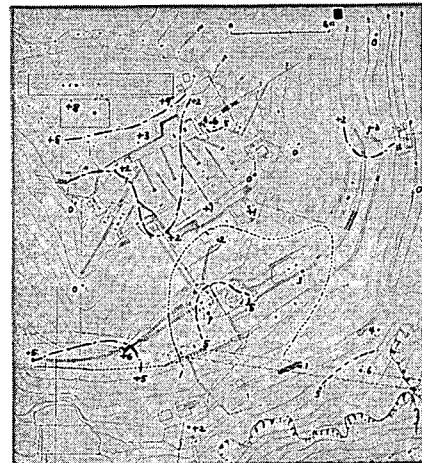
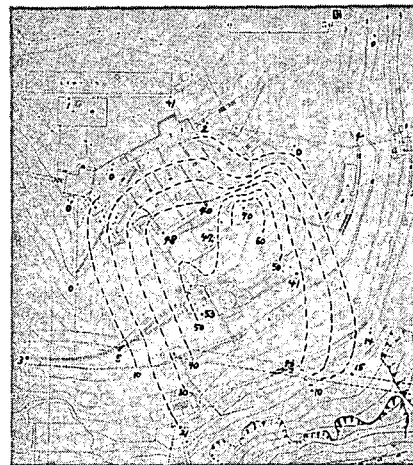
従って裾部の崩壊を直接の原因として、全体として崩土の基底を氾面とした地氾運動 (クラックの状態より考察すれば、崩土が一様に動いたのではなく、ブロック状に動いたと推定される。) が考へられ、PL. V, Fig. 1-6 の等沈下線図によるとこれは混合工場から製氷工場にかけて大きく波及したと思はれるが、その後圧密作用によるシーソー運動を繰返して乍ら次第に安定したものと思はれる。然し一方この地氾が比較的短期間に又小規模に止まった理由としては次の点が考へられる。
