衛星観測高精度DEMによるインドネシア国バワカラエン山の 大規模崩壊後の土砂流出の経年変化把握

Temporal change in the sediment discharge from the gigantic landslide occurred on
Mt. Bawakaraeng, Indonesia

清水孝一^{a)}*・小山内信智^{a)}・山越隆雄^{b)}・笹原克夫^{c)}・筒井 健^{d)}

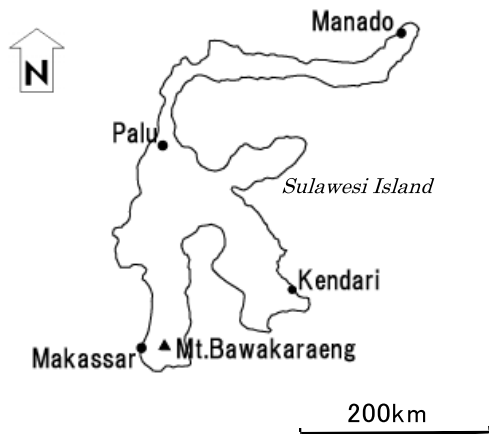
図-1 バワカラエン山の位置
Fig.1 Location of Mt. Bawakaraeng

バワカラエン山 (標高2,830m) は, インドネシア共和国スラウェシ島南西部 (図-1) に位置し, スラウェシ島南部の主要都市であるマカッサルで海に注ぐジェネベラン川の源流域に位置する。

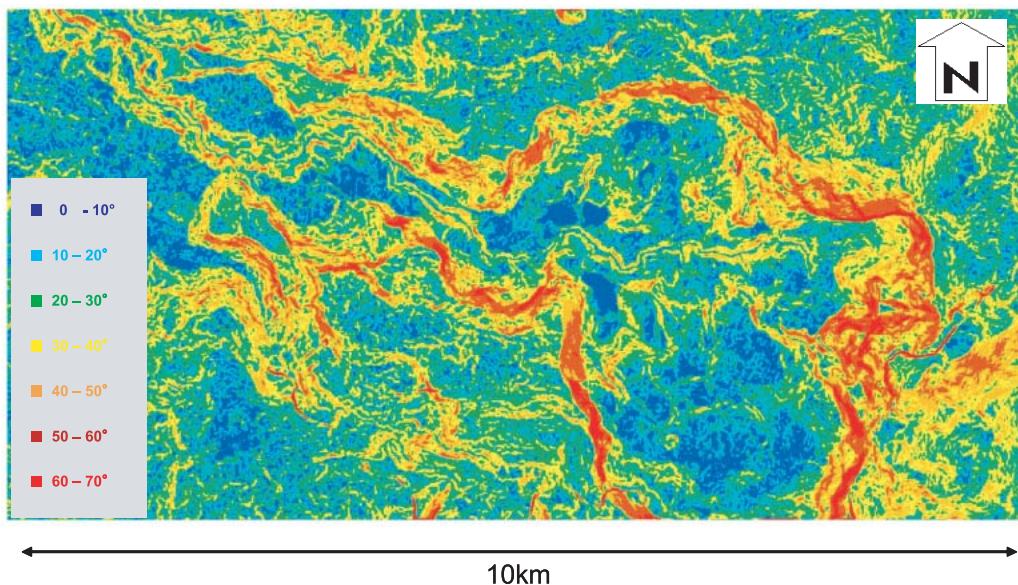
図-3 傾斜角分布図 (2005)
Fig.3 Distribution map of slope angle of the ground created from the DEM obtained in 2005

図-3 に本研究対象域の傾斜角分布図を示す。明瞭なカルデラ壁が形成されており, カルデラ内は過去のカルデラ壁の崩壊によると思われる堆積物からなる比較的傾斜の緩やかな面が構成されている。この平坦面のほぼ中央を東西方向にジェネベラン川が流下している。

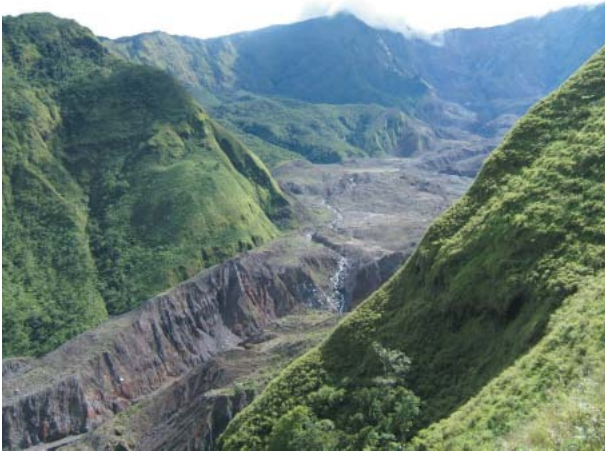
写真-4 カルデラ出口付近(A)の状況 (2005)

Photo 4 Oblique view of the exit of the caldera of Mt. Bawakaraeng
This photo was taken in 2005.

写真-4にカルデラ出口付近(写真-1のA付近)の崩壊発生から1年経過した状況を示す。写真-2と比較して分かる通り、崩壊発生時には堆積土砂により元の河床を埋塞した平坦面が形成されていた状況から新たにガリー侵食が進んでいることが確認できる。

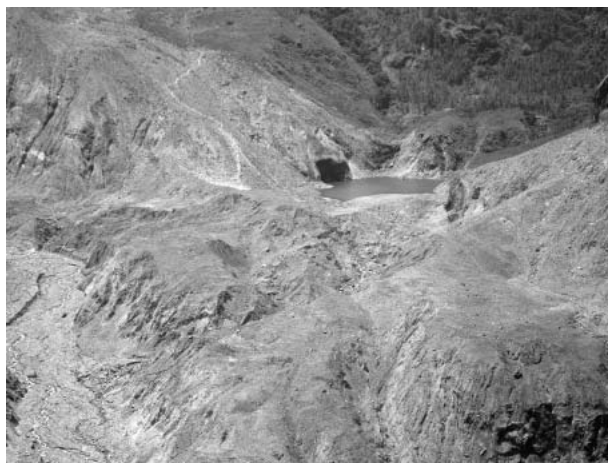
写真-6 天然湖下流の侵食状況

Photo 6 Gully erosion in the lower reach of a natural lake

に、低下域の幅が狭くなったほか、一部の区間では堆積域が現れる(例えば図-9の四角の範囲)などガリーの発達状況に変化が見られた。また、左岸側に図-9の円で囲まれた範囲で顕著な低下域が見られる。この地点には2005年の衛星画像では天然湖の形成が確認されている。DEM作成においては、水面では画像がマッチングしないため近傍湖岸の標高を内挿している。この変化領域は天然湖の決壊に伴う水面の低下と天然湖岸の決壊・侵食による低下域を示していると考えられる。写真-6に天然湖壁面の侵食状況を示す。このガリー侵食により流出した土砂がジェネベラン川に堆積し、これより上流からのガリー侵食土砂がジェネベラン川に沿って堆積した結果、上記堆積域が現れたものと考えられる。
