1995年兵庫県南部地震時に発生した六甲花崗岩地域の 斜面崩壊の運動様式と機構

Movement Types and Mechanism of Slope Failures Occurred in the Rokko Granite Area During the 1995 Hyogo-Ken Nanbu Earthquake

横山 俊治* 菊山 浩喜**
Shunji YOKOYAMA Hiroki KIKUYAMA

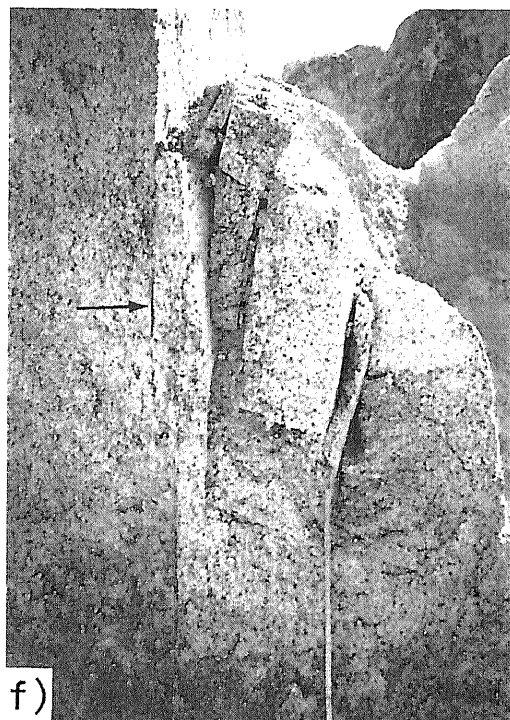
写真-1 (つづき) e) M4タイプのマサ中の巨大な未風化核岩の転倒(タイプ4)。地震動で縦割れした核岩の片側が転倒した。f) 節理の残存するマサ(M2タイプ)の崩壊(タイプ6)。崩壊を免れたが、節理に沿った引張り破壊(矢印の場所)や岩塊の傾動が起こっている。

Photo. 1 (continued) e) Toppling of large granite boulder in the decomposed granite of M4 type (type 4). The half of boulder splitted by earthquake motion has toppled. f) Slope failure of the decomposed granite of M2 type (type 6). This photo shows tension crack along the joint and tilting of the jointed rocks.

写真-1 eの例では、直立した巨大な未風化核岩が縦にふたつに割れ、片側が転倒している。転倒方向は斜面の最大傾斜方向と直交している。未風化核岩の基底部分はマサの中に埋まっているが、転倒した部分はマサをほとんど破壊することなく、そこから抜け出している。未風化核岩をふたつ割りにする破断面の一部は酸化した節理であるが、大部分は新生の破断面で全く風化していない。周辺のマサが侵食されて、剃きだしになった未風化核岩で転倒は発生しやすい。周囲をマサで囲まれ転倒を免れた未風化核岩にも、しばしば縦割れが観察されるが、周

このタイプは節理の残存する均質なマサ(M2タイプ)で発生した崩壊で、節理に沿う引張り破壊と傾動に端を発生している(写真-1f)。

詳細にみると、傾動した岩塊がそのまま転倒する場合と、節理に沿う引張り破壊で傾動した岩盤の基底部分が破壊・座屈して滑り落ちる場合とがある。M2タイプでは、発生時の破壊様式がせん断破壊であったか引張り破壊であったか判断ができないことも少なくないが、判断できるものにせん断破壊の例はなかった。

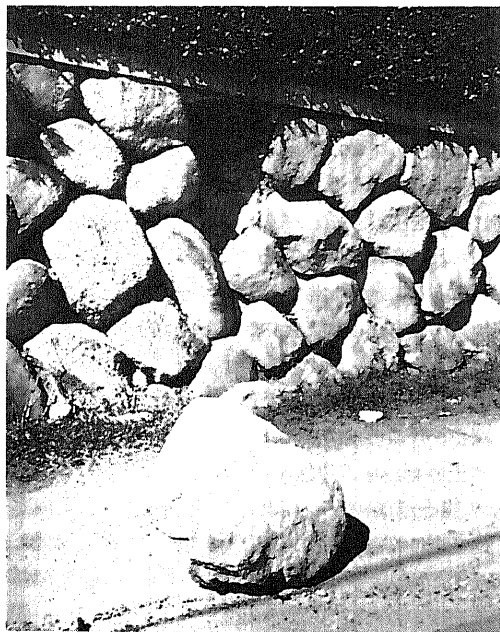
写真-2 空石積み擁壁の自然石の跳び出し(東灘区)

Photo. 2 Stones falling down with a jump from dry masonry (Higashinada-ku).

このタイプの典型は近くを五助橋断層が走る灘区鶴甲において観察された。未風化核岩の分布が不均質であるため、崩壊深は全体に浅く、破壊している斜面と破壊していない斜面が混在している。崩壊冠頭部には開口クラックを生じているが、それと連続するすべり面に相当する割れ目は存在しない。崩壊頂部付近で正面の樹木に未風化核岩が衝突している。地震時の崩壊物は未風化核岩起源の岩塊が主体をなす。このタイプは運動様式の解説に有効な情報に乏しいが、段丘堆積物の礫の跳び出しや空石積み擁壁の自然石の跳び出し(写真-2)と、同じ現象と解釈している。段丘礫や自然石が飛び出しても背面の土はほとんど崩れないのが特徴である。
