吉野川水系の地氾りの地質学的背景

(防災地学に関する研究 II)

甲 藤 次 郎 ・ 波 田 重 熙

Landslides of the Yoshino-gawa Water System and Its Geological Aspects

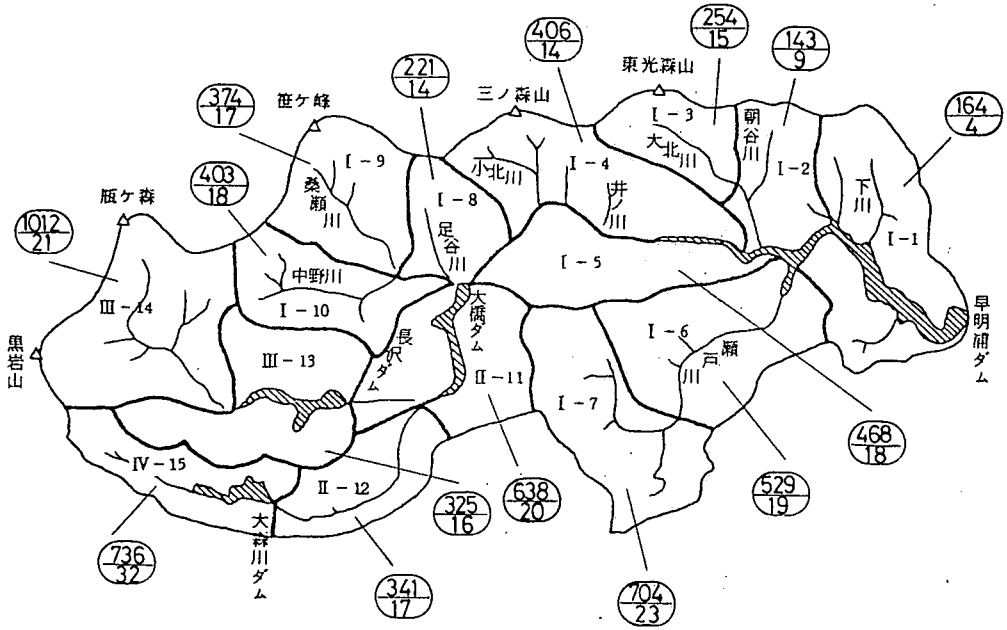
第2図 流域区分と流域別崩壊状況。(上段：崩壊ヶ所数，下段：林地1km²当り崩壊ヶ所数)

流域別崩壊状況を示したのが第2表で、それをまとめたのが、第2図である。

第2図を参照すると、流域区分でI-1やI-2の地域で林地 1 km^2 当りの地氈りの発生ヶ所数がとくに少なくなっており、逆に、N-15流域で最もそれが多くなっている。更にI-7、II-11、III-14、の各流域でも崩壊発生率が高いことが読みとれる。

この流域区分は、地質系統や岩相別の地域区分ではないが、第1図の地質概略図と対応させると、地氈りの少ないI-1とI-2の流域は点紋帯の岩石が広い部分を占めている地域であり、地氈りの多くなっているN-15、III-14及びII-11の各流域は無点紋帯の泥質片岩と塩基性片岩の両者が分布している地域、I-7は清水構造帯が東西に横切っている地域であることがわかる。これらの点を現地踏査と合わせて考察してみたい。

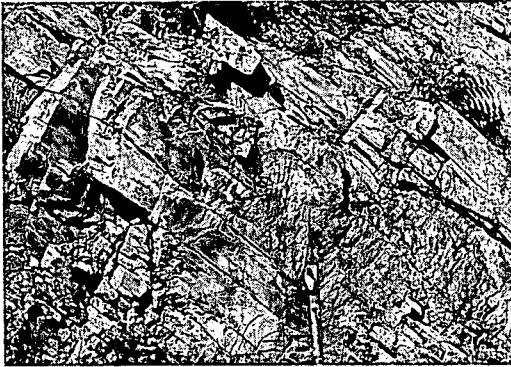
写真1. 塩基性片岩(緑色片岩). 大川村高野北方. 中央部に小褶曲が発達.

点紋帯の岩石は変成度が高いので、一般に粗粒で葉片状に剝離する性質が弱い。無点紋帯に分布するものの中には再結晶度が低く微細な結晶からなり、片理や種々の岩石劈開が発達して干枚岩状を呈するものもある(細粒凝灰質緑色片岩)。しかし、一般に、無点紋帯の岩石でも片理や劈開の発達、泥質片岩に較べると少なく、塊状となり剝離性に乏しい、より堅硬な岩石である(写真1)。

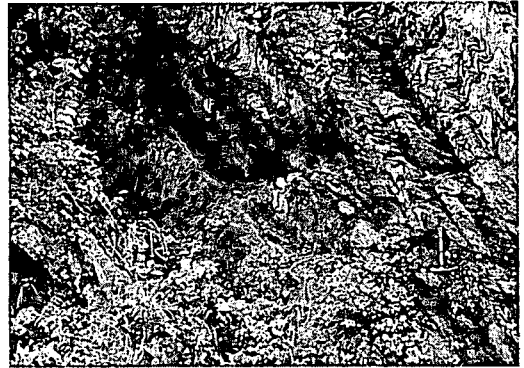
写真2. 泥質片岩(黒色片岩). 本川村大森川ダム北方. シェブロン褶曲が発達し、軸面劈開面に沿って破碎している.

泥質堆積岩を原岩とする変成岩。石墨質物質を含むので黒色~灰色を呈する。片理面で極めて剝離しやすいばかりでなく、微褶曲とその軸面に沿う軸面劈開や細密劈開がよく発達し、非常に脆い(写真2)。なかでも清水構造帯に分布する泥質片岩はそのような性質が特に甚しく、石英質変成分化脈の発達も微弱で、片理面に沿って極めて薄くはげ易い“Paper schist”といえる岩石であ

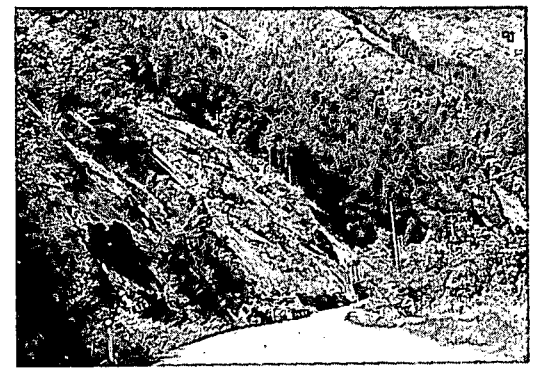
写真4. 点紋帯緑色片岩地帯にみられる層面片理面に沿う流れ盤地じり(Slope sagging型の地じり). 大川村大北川.

点紋帯が広い領域を占める地域の中では、1—3流域は比較的地すべりが多くなっている。この地域は、大北川が地域の中央を流れているが、その流路に平行するような走向をもち、北へ中角度で傾斜するように塩基性片岩を中心とする岩層が整然と分布している。そこで大北川の南側に広くひろがる斜面では地質構造上流れ盤となって写真4に示されるような Slope sagging タイプの地氈りが、一つ一つは小規模であるが、多くの地点で発生している。

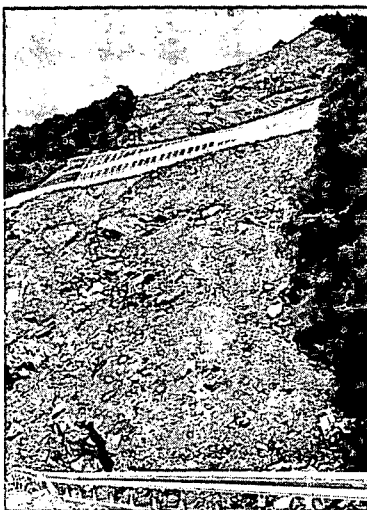
写真5. 点紋帯緑色片岩地帯にみられる受け盤地じり(Rock fall型の地じり).

一方、受け盤となる大北川北側の斜面では、所によって Rock fall タイプの地氈りが発生している (写真5)。

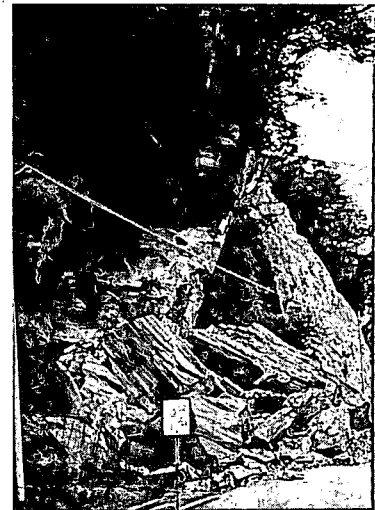
写真6. 砂質片岩における岩石崩落. 横断節理でブロック化している.

既述したように、三波川結晶片岩地帯の地氈りは、本質的には崩積土層の地氈りであるが、このように岩層そのものがすべったり崩落するタイプの地氈りが広域的に発生しているのは、その他では、清水構造帯のような特異な地質的な場の地帯のみである。あとは局所的なものとして、剝離性が乏しく塊状に近い岩相を示す砂質片岩や塩基性片岩の分布する地帯や、受け盤となる斜面の部分で小規模に岩層そのものが崩落しているのが認められる程度である。このような場合、横断節理によって岩層がブロック化することが地氈りと重要なかわり合いを持っている (写真6)。

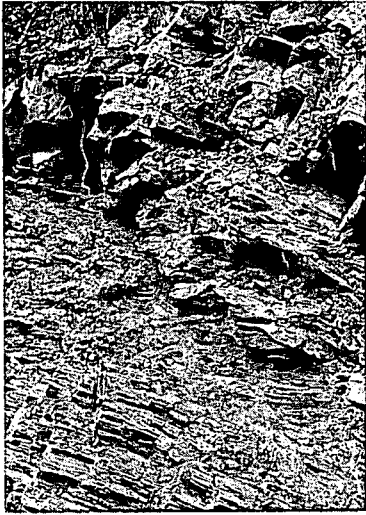
写真7. 塩基性片岩と互層する泥質片岩. 本川村名野川上流. 片理面・劈開面・横断節理で細片化している泥質片岩と, 横断節理でブロック化している塩基性片岩.

泥質片岩地帯の地すべりについては次の“地すべりと地質構造”の項で述べるように、泥質片岩がもつ複雑な面構造の発達に起因しているとみられるが、泥質片岩と塩基性片岩が互層する部分や両者の境界付近に地氈りが多く発生するのも、塩基性片岩に較べて、泥質片岩が極度に剝離性に富むことが重要な要因とみなされる。写真7にみられるように、剝離性の強い泥質片岩の風化部が細片化して下方移動すると共に、特にその上位に位置する塩基性片岩が不安定になって、片理面や横断節理に沿って崩落し、厚い崩積土層を形成してゆくというように、両者の物性の違いが悪地形の形成を助長しているとみられる。

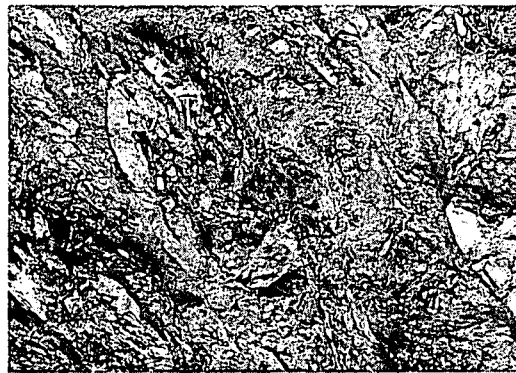
写真9. 清水構造帯北側の地帯に発達する同構造帯に並走する走向性断層. 土佐町芥川北方.

さらに、構造帯内部およびその北側のやはり泥質片岩層の分布する領域には、構造帯の延びに並走する東西性の走向をもつ走向性の断層が多数発達していて（写真 9・10）、そのような部分をすべり面として流れ盤地這りを起こしたり、またそのような部分が崩積土層を形成する場となるために、細長い東西性の方向をもつ地這り地帯となっている（I-7、II-12流域）。

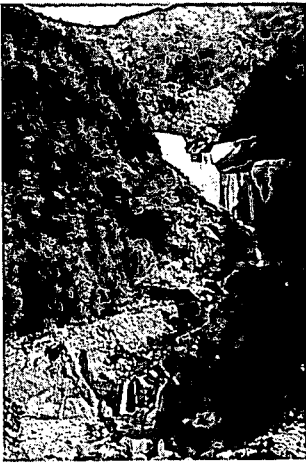
写真14. 能谷山-中七番複背斜北沢の地回り. 大
川村うの滝橋北方.

軸面劈開面の顕著に発達するI-5流域にも、土石流を伴う地滞りが発達している(第6図、写真14)。この地滞りも、劈開面の著しい発達のため剝離して細片化したもので形成された崩積土層が、片理面の構造からいっても、劈開面の構造からいっても、流れ盤となる吉野川南側の斜面の部分に特によく発達しており、それが崩壊しているものとみられる。地滞り地上部では、しばしば軸面劈開面が滑落崖を形成しているのが認められる。

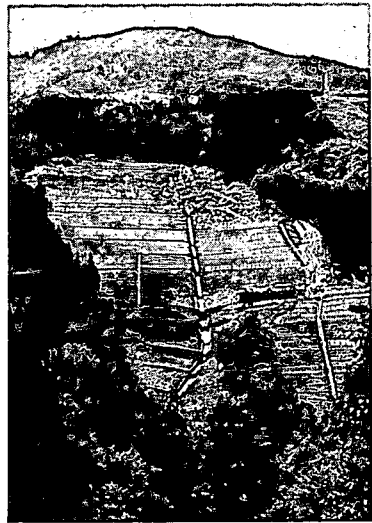
写真15. 長沢ダムサイトの流れ盤地すべり(Rock
avalanche 型の地回り). 本川村.

そして、地滞りの発生は、ほとんど吉野川の右岸側に限られていて、典型的な流れ盤地滞りが発達しているのがわかる (写真 15)。そしてそれらの地滞りは $25^{\circ}\sim 26^{\circ}$ の斜面の部分に集中している。このことは、崩積土層が作る岩層の傾斜よりも緩斜面の部分で地滞りが発生していることを意味しているとみられる。
