# 兵庫県南部地震による淡路島の被害状況調査

松田 誠祐・大年 邦雄・松本 伸介・篠 和夫

## Field Research on the Damages of Awaji Island Due to the Hyogoken-Nanbu Earthquake, 1995

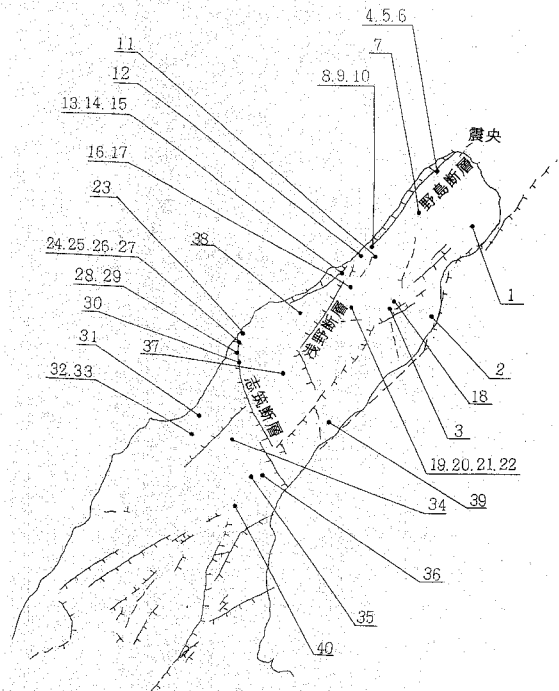
第3図：調査ため池位置図

復旧申請の出されたため池を中心として、淡路、東浦、北淡、一宮および津名の淡路島北部5町39個のため池と、北淡町の常盤ダムを加えた計40個を調査した。直接調査したこれらについて、その被災概要をまとめたものが第1表で、第3図に各池の所在地を示している。図中、活断層も併示している。これらを概括すると、決壊1、堤体あるいは洪水吐がその機能を失ったもの26、軽微なクラック等池の機能に支障を及ぼさないと考えられるもの10、無被害3である。

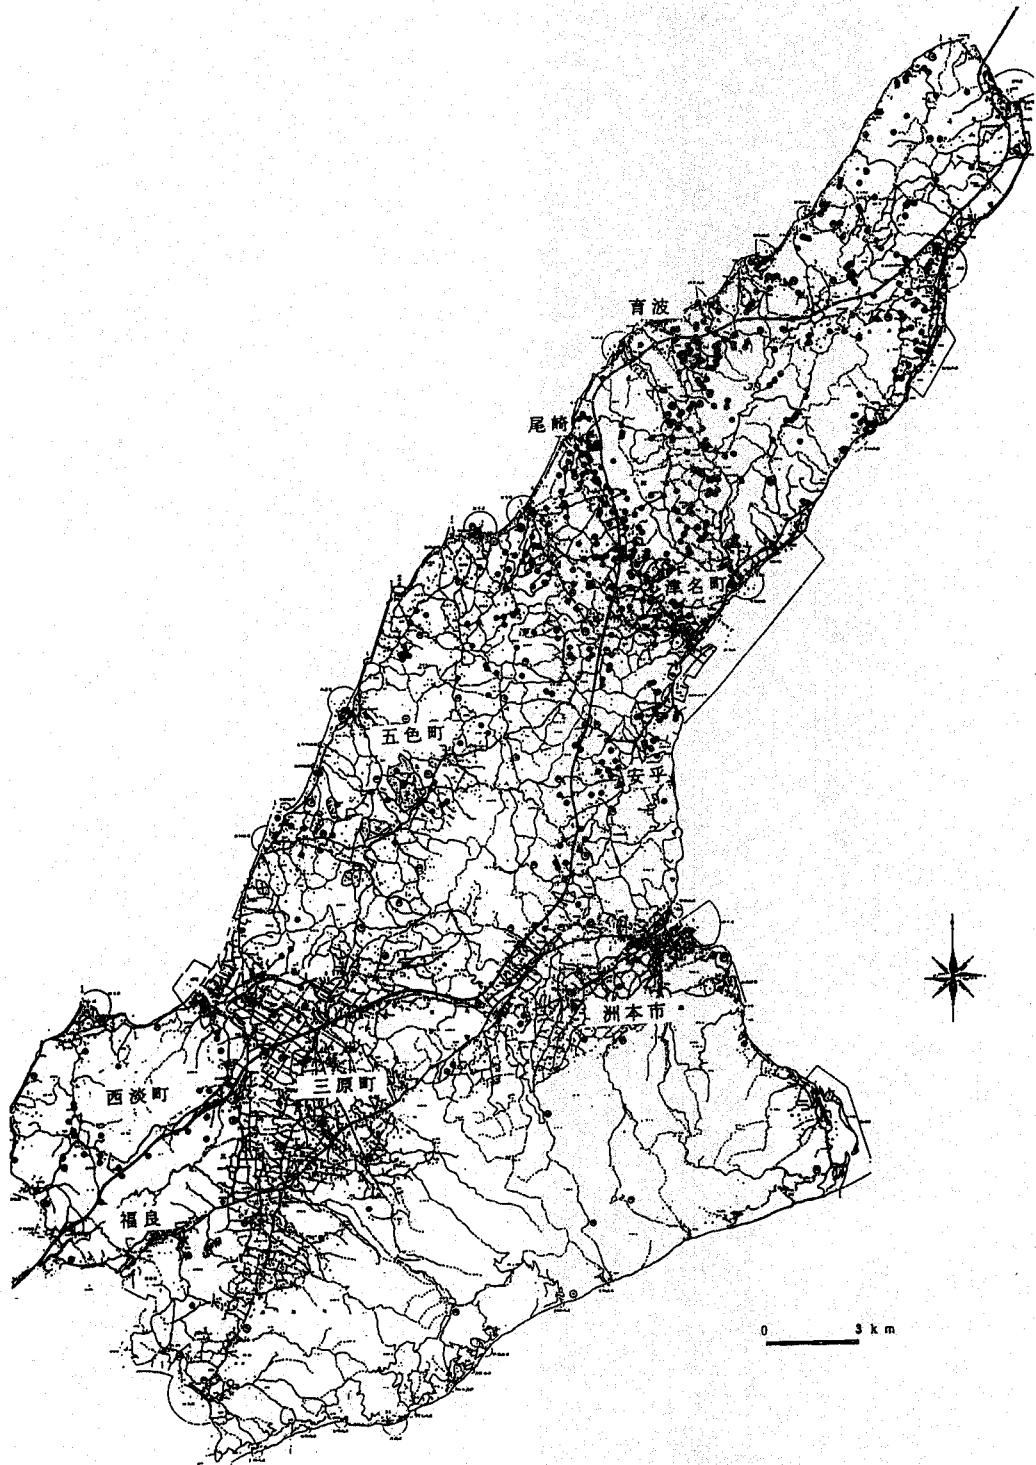
第6図：「災害復旧申請ため池」の分布

ここで、4月時点で提出された災害復旧の申請ため池数609の内、所在不明の43を除いた566をプロットしたものが第6図である。図中、概して震源域から南に離れるほど被災ため池が少なくなっている。また、洲本と福良を結ぶ線より南東側は標高500~600mの山地でもともとため池が少ない。比較的顕著に被害が集中している所として、以下の地域が挙げられる。

- ①野島断層をさらに南西に延伸した線上で特に育波の南東付近に集中する地域
- ②尾崎と津名を結ぶ線上の地域
- ③育波から津名を結ぶ一帯
- ④津名町南部から洲本市安乎とさらにその南にいたる地域
- ⑤五色町の南部
- ⑥西淡町西部及び西淡町の東部と三原町との境界付近

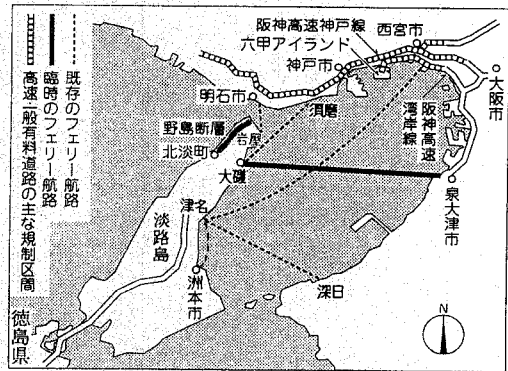
第8図：淡路島と本州を結ぶフェリー航路

1月25日の神戸新聞は、『淡路島-本州の物流ルートが途絶え、島内各産業は大きな打撃を受けている』と報じた。我々は、淡路島から本州への物流ルートの拠点である島内の4つのフェリー会社を訪ね、地震発生後からの運行状況について聞き取り調査(3月2日)を行い、以下のような知見を得た(第8図参照)。

上記(1),(2)のフェリーには、これまで第二神明道路や阪神高速神戸線、国道2号線等を経て大阪・神戸方面へ向かうトラックの利用が多かった。しかし現在は、阪神高速神戸線が通行できず、さらに国道2号、43号線も早朝6時から夜11時まで通行規制されているため、大阪までの所要時間は4~5時間にもなる。渋滞を嫌ったトラックが神戸西ルートを選んだため、大幅な乗船減となったことがわかる。すなわち、神戸・阪神間の基幹道路が分断されたため、神戸を境にして、西側にある港に発着する航路の利用が激減した。一方、東側の航路では、待ち時間が10時間近くにのぼるなど輸送ルートの変更ぶりが浮き彫りになっている。

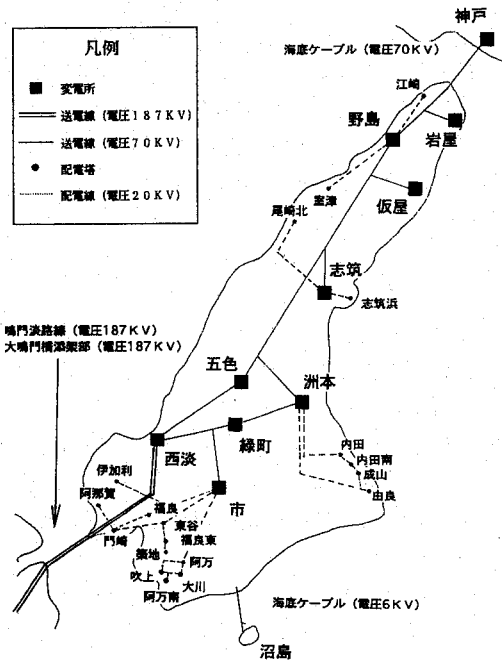
第10図：関西電力洲本営業所管内の送電系統図

関西電力洲本営業所管内の事業所および送電系統は第10図のようであり、淡路島内には9箇所の変電所が点在している。このうち西淡変電所および仮屋変電所を起点とする幹線の3回線に被害があり、合計3,347軒への送電が停止したが、地震発生3時間20分後の9時7分には全回線が復旧した。このように送電関係の被害復旧は速やかに達成されたものの、末端の受電部分（家屋等）が被災したために停電状態を余儀なくされる事態がしばらく続いた。

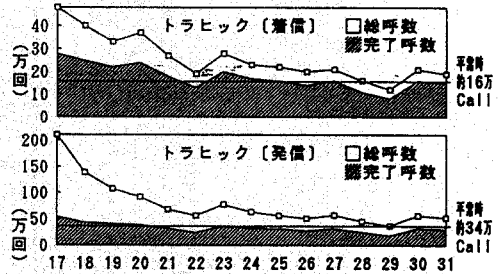
第11図：電話のトラヒック件数の日変化 (NTT洲本支店)

第11図は、NTT洲本支店がまとめた電話の故障件数およびトラヒック（着信、受信）件数の日変化状態を示したものである。地震直後には、約20万件の未着信、約150万件の未発信の状態にあり、電話回線の混乱振りを窺い知ることができる。その後復旧活動の進展とともに電話回線は通常の状態へと次第に回復してゆき、2月10日前後にはほぼ復旧したようである。
