実物フランス水車ランナのキャビテーション損傷観察

On Cavitation Erosion in Prototype Runner of Francis Turbine

Abstract: We studied deformation and pit formation features due to cavitation erosion in a prototype runner in a Francis turbine with a SEM (scanning electron microscope) and a regular microscope.

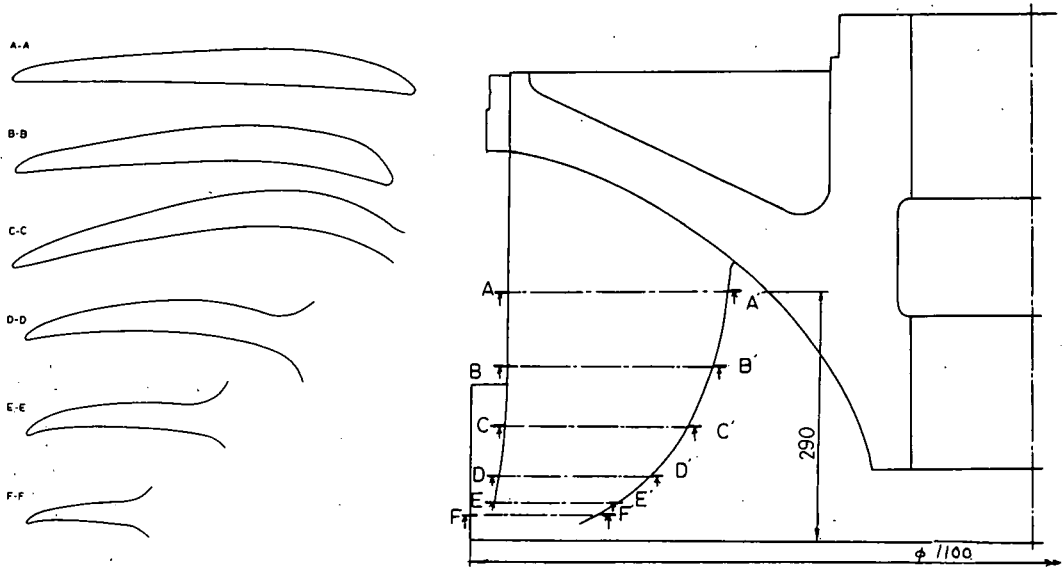
図1 ランナ形状と翼断面のスケッチ

ここで取り上げるランナは、高知県吾川郡吾川村大渡字210番地に昭和8年6月10日に設置（製造昭和7年3月）されたフランス水車で、主なる諸元を表1、2に、回収ランナの翼断面形状についてのスケッチの概略図を図1に示す（指定寸法以外は同じ縮尺）。ただし、スケッチの便宜上図1(a)中の各切断面の翼型のうち、断面C-C'、D-D'、E-E'、F-F'については、後縁端をスパン方向にむすんだ曲線上腹から背面方向にむかって法線をとった方向に切断した断面を示す。また、各切断面位置での前線と後縁端位置を点A'を基準にした相対位置を円筒座標で示すとA(255, 73.5°, 0) B(259, 75.5°, 93) B'(33, 7.5°, 93) C(261, 53.7°, 159) C'(65, 11.5°, 159) D(254, 46.5°, 218) D'(108, 15.5°, 218) E(256, 37.5°, 241) E'(143, 18°, 241) F(264, 33.5°, 253) F'(165, 21°, 253)であった。また、効率測定と同時に損傷部の肉盛り補修を行なった使用履歴を図2に示す。図中▽印はランナの取替時期、また矢印は補修時期を示す。ただし、ここで回収されたランナは1~3号機のうちのどれか区別がつかない状態で回収され、補修状況との対応が不明となったが、いずれも似た状況でほぼ一年毎に補修され、それ以前は4~5年で取替えられているとみてよいであろう。ここでとりあげたランナは昭和54年12月に最後に廃棄されたものである。

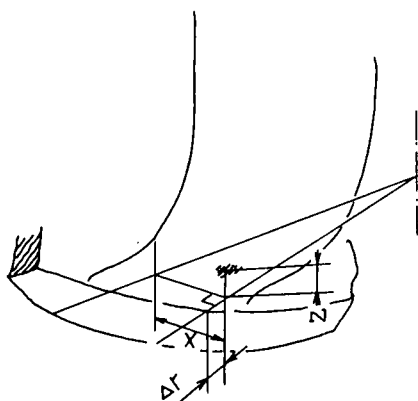
図3 典型的な損傷パターンを示す位置
 Δr : ライナ出口面内径から半径方向
 z : ライナ出口面内径から損傷部までの高さ
 x : 後縁から損傷部までの距離

さらにその表面を詳細に観測すれば、表3に示す箇所(座標の定義を図3に示す)が典型的なパターンの違いを示し、翼前縁から後縁にむかって次の5つのタイプの損傷パターンに分類できる。すなわち、写真2(a)~(e)に示すようにほぼ前縁より15%付近迄にみられるハンマーでたたいたようなうすい傷痕(タイプ(a))、最大厚み付近でみられる流れ方向へのひっかき傷状の傷痕(タイプ(b))ややそれから後方にむかって散在するすどい針でつきさしたような細孔状の損傷(タイプ(c))、40%~70%付近にみられる半径方向に生じている火山れき状の深い損傷(タイプ(d))。後縁95%付近で局所的にある細管列状の損傷(タイプ(e))がそれ等である。これを傷痕の様相からみればあたかもタイプ(a)は流入する土砂による衝突によって、タイプ(b)は土砂の細粒による

Δr (cm)	z (cm)	x (cm)
a	0.7	18.5	27.6
b	2.2	15.0	25.3
c	8.4	10.5	19.0
d	8.4	3.5	5.8
e	9.3	3.4	3.3
損傷が少 ない部分(f)	0.0	17.5	30.4
