物 部 川 永 瀬 ダ ム 地 点 の 地 質*

(土木地質に関する資料——其の1)

甲 藤 次 郎

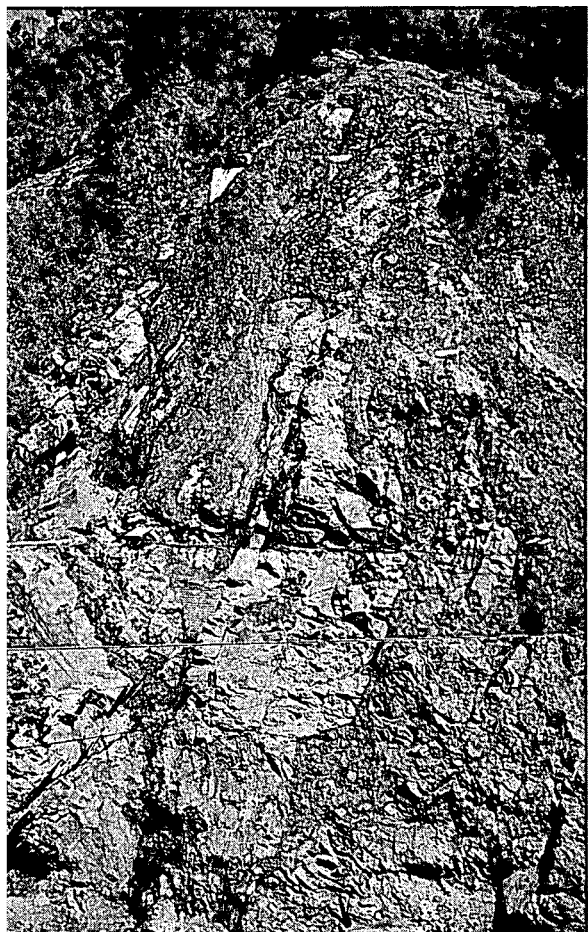
Fig. 1. 右岸袖部

右岸側は川の彎曲部の外側にあたり、地形は極めて急峻な絶壁をなしており、岩盤の露出は良好である(PL. III, Fig. 1)。之に対し左岸側の地形は緩く、突出した狭いリッジを境として下流側には厚い崩土の堆積があり、その分布は狭いが明らかに地盤地形を呈している(PL. II, Fig. 4, 2)。ダムサイトに露出する地層群は、日比原層(下部白堊系)及び永瀬層(上部白堊系)で、両地層群は堤軸線の方向と緩く斜交する構造線をもって相接し、前者は下流側(北側)に、後者は上流側(南側)に分布する(第2図、地質図参照)。これらの地層群は多数の断層によってブロック状になっているので、正確な層序・層厚は明らかでないが日比原層は地質図に示す様に、下位(南端)より礫岩層、砂岩・泥岩互層、同砂岩勝ち互層、砂岩層、砂岩・泥岩互層及び砂岩層を経て厚い塊状泥岩より成る。礫岩層は屢々砂岩に漸移し、砂岩・泥岩互層は各単層の厚さを屢々変化して砂岩勝ち互層或いは泥岩勝ち互層に漸移する。

右岸袖部（丸印は日比原層の礫岩，波線は永瀬層，黒線は断層及び破碎帯）

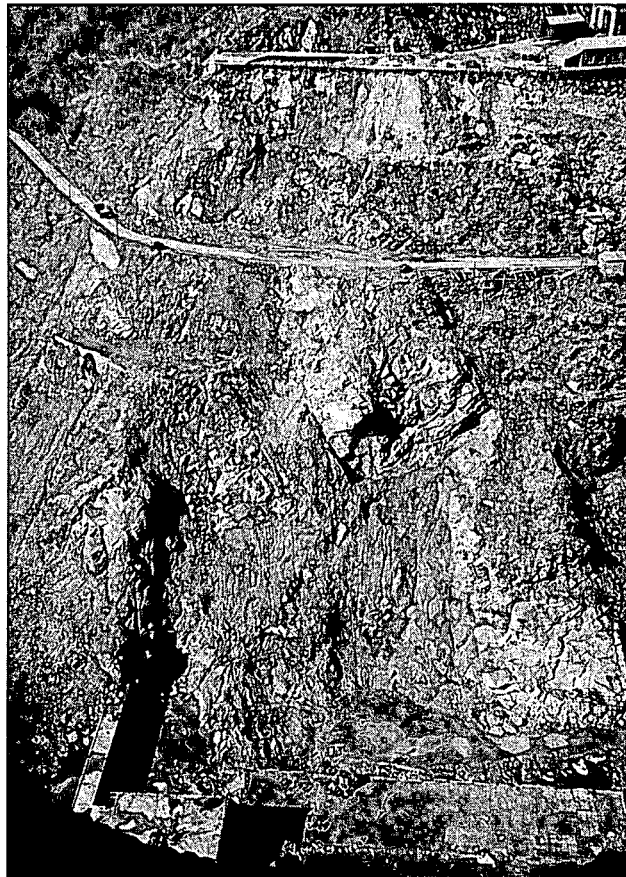
Fig. 2. 左岸袖部

左岸袖部（凡例は左図に同じ）

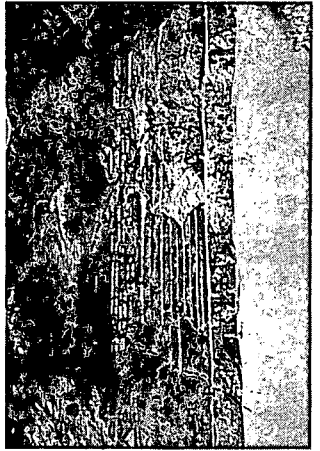
Fig. 4. 入層下の地へ範囲とその測点

のであるが、2月1日からこの地域に急激な地盤沈下、亀裂等が起り、当時の最大沈下量は1.0m内外に達した模様である。この対策として、水位

を調節する一方、数箇所 (PL. I, Fig. 4)* の沈下測定が行はれた。この水位と沈下量の関係を示したのが第7図である。

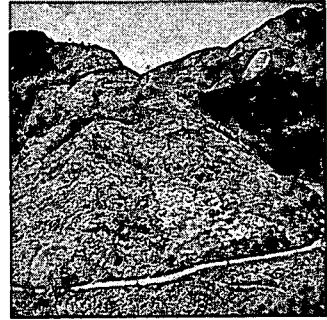
Fig. 2. 施工設備地帯の原地形

施工設備は左岸側、ダムサイトのすぐ下流側に位置する(PL. III, Fig. 4)。急傾斜の裾部を除くと概してゆるい地形をなし、一見施工設備地帯として適している様に思はれるが、施工設備地帯周辺部には馬蹄形の段落があり、この間には角ばった大小の転石が散在し、明かに Mass movement による崩土堆積地である。この事は当局によって充分に注意され、日本物理探鉱(K.K.)に弾性波式地質調査を行はしめるとともに、この結果に基いて、地質工学的検討が加えられ、初期の計画を変更し篩分工場並びに第1次骨材置場を白石に移すなど、慎重な対策が講じられていた。

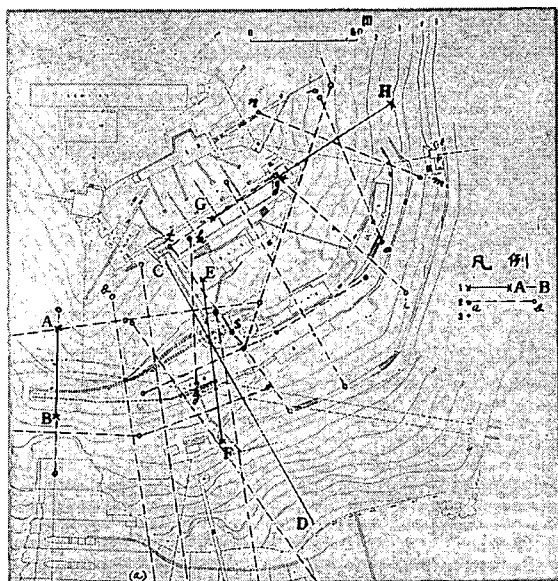
Fig. 1. 地質断面線（凡例1）と物探測線
 （凡例2,特に本文中必要なものには a~b の記号）

同調査の結論としては、測線 a b と i j との間は厚い崩土でおほはれて(測線位置は PL. IV, Fig. 1), 過去に地沈が起つたもので、将来もその可能性があり、又地質工学的には本地帯の崩土及び風化土がかなり厚く、これに加へ gh・st 測線附近では崩土が典型的な地沈地形をしめしてい

るA-B、B-C、C-D、E-Fの断面を作り(第6図、断面位置はPL. IV, Fig. 1); これら資料に基いて下位の地層を上より崩土(表土)及び基盤に分けた。基盤の風化帯の厚さは図示出来ないが、試錐データによれば2~5m内外である。尚比較対照する為に、この断面図に前記物探による各岩層(1~4層)の境界線を入れた。之は前記物探報告書添付の各測線の地質断面図を基礎にして、本地帯の(1)~(3)層の各基底の等高線図を作成し、前記断面線との交線からその数値を求めて作成したものである。

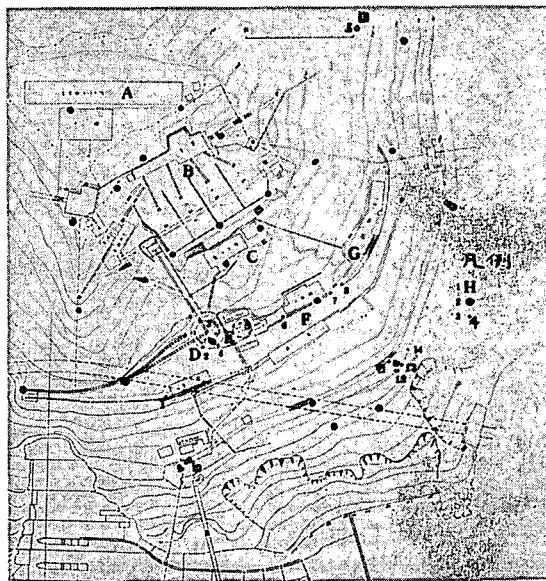
Fig. 3. 凡例1は主要施工設備名称（A：左岸側ケーブルクレーン, B：骨材置場, C：製氷工場, D：混合工場, E：セメントサイロ, F：工事課, G：試験室）と測点（凡例3は29年9月～29年10月, 凡例2は30年1月～30年3月の測点）

図によると沈下の激しかったのは崩壊地から混合工場—工事課室にかけての近接地域に限られ、且つ測定開始後15日乃至20日目頃から自然に安定した様であり、その最大沈下量は165mmであった。(当時の1~14各測定位置及び主なる機械設備名称は PL. IV, Fig. 3 参照)。
